Projectplan vergunning Omgevingswet

De Munt Emmeloord

P06511

Colofon	
Titel	Projectplan vergunning Omgevingswet De Munt Emmeloord
Projectcode	P06511
Versie:	3.0
Datum	02-05-2024
Opdrachtgever	Gemeente Noordoostpolder Postbus 155 8300 AD Emmeloord
Uitvoerder	
	GRAS Advies bv
	Bedrijvenpark Twente 412
	7602 KM Almelo
	Huismanstraat 6 6851 GT Huissen
Email	ecologie@grasadvies.nl
Website	https://grasadvies.nl/

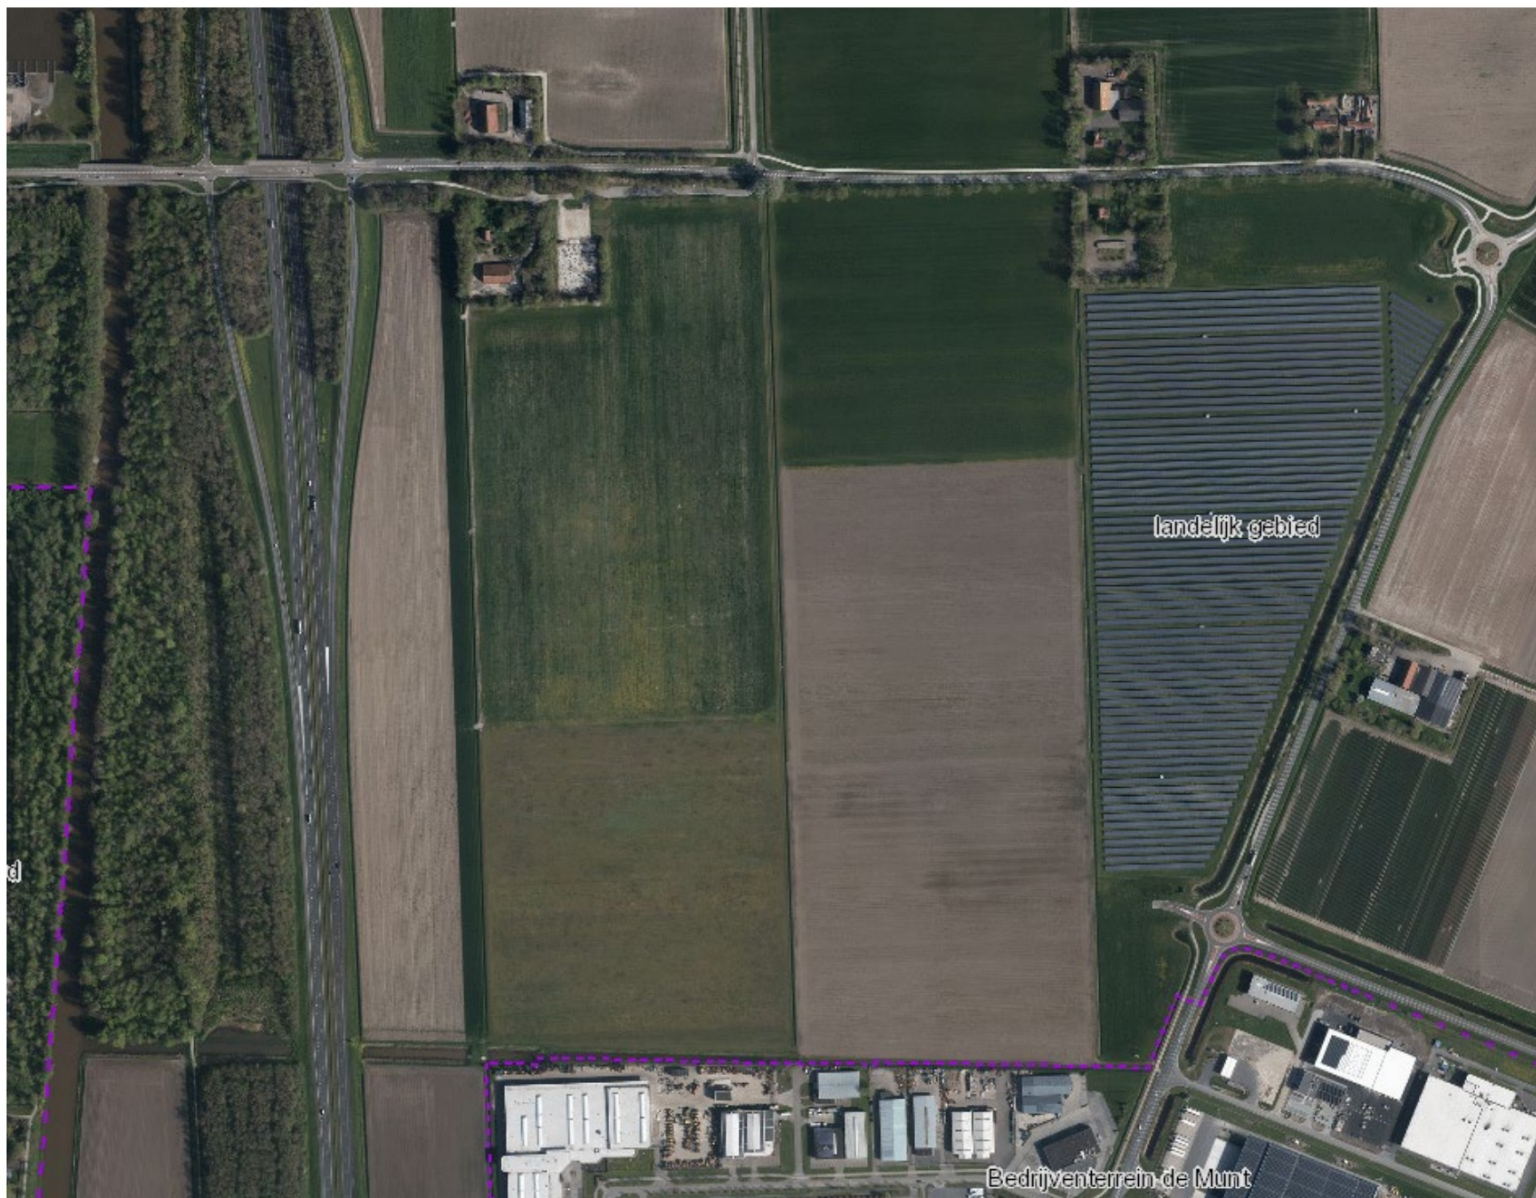
Bestaande situatie projectgebied de Munt B

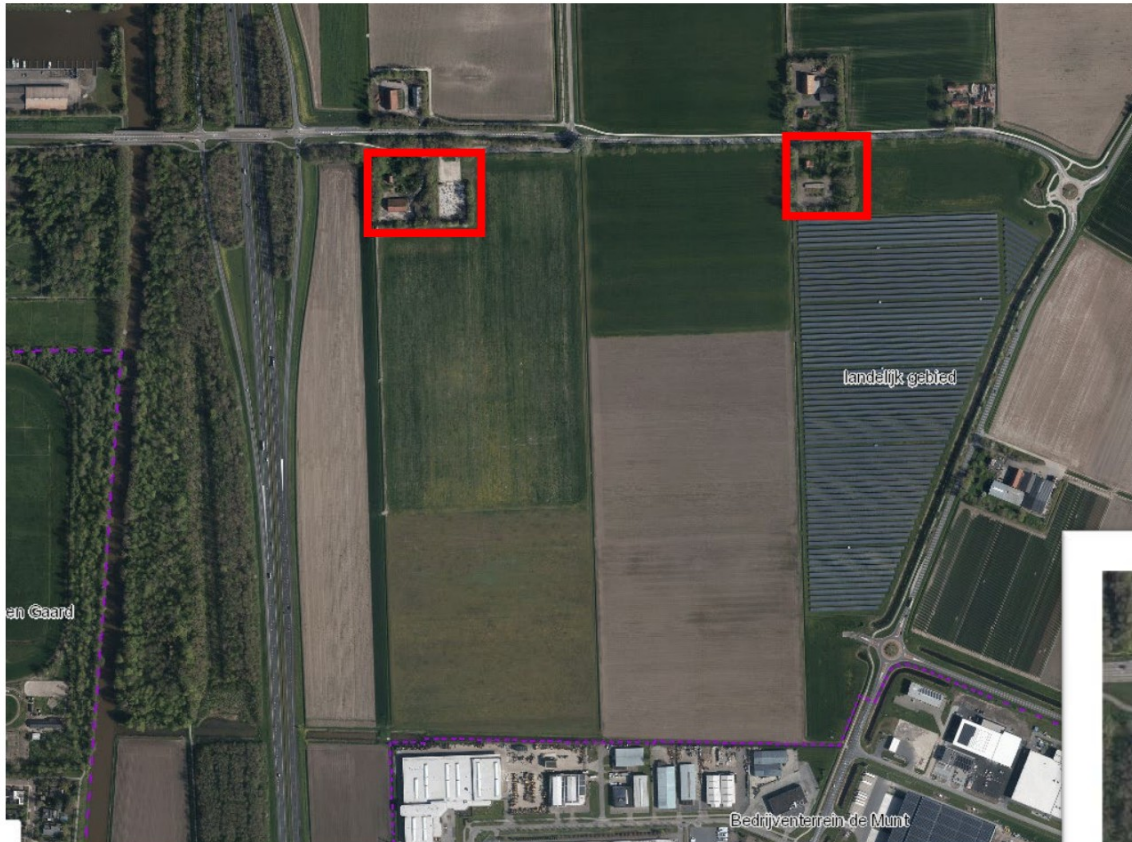
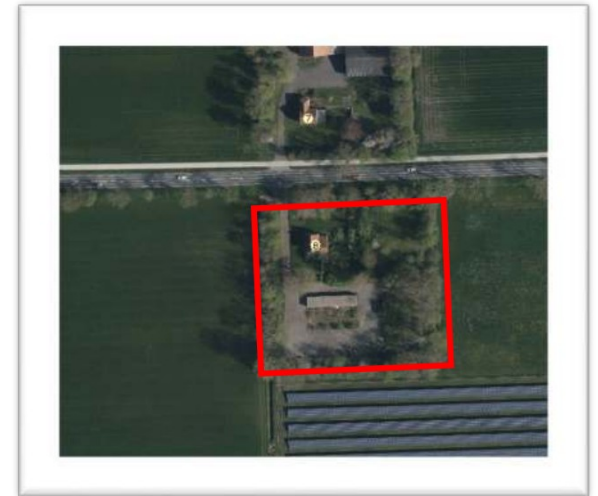
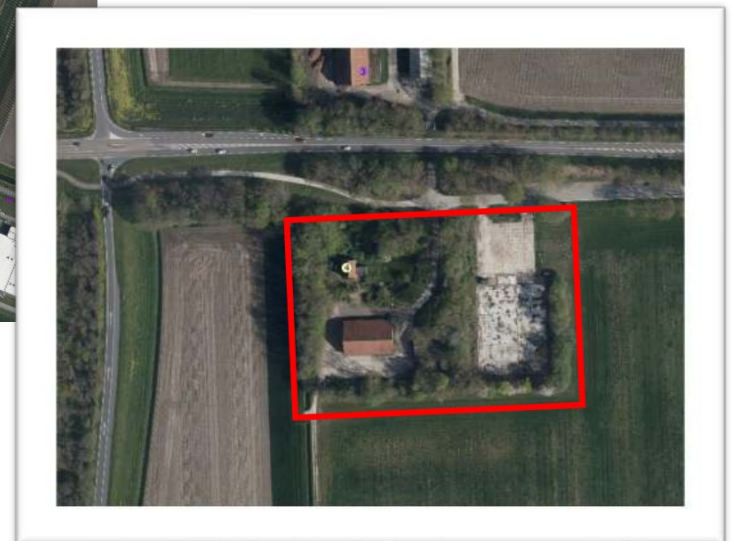
Te verwijderen groen projectgebied de Munt B

- Groenstructuur langs de Muntweg blijft behouden
- Behalve de groenstructuur rondom de Muntweg 4 en 8 is geen groen aanwezig in het plangebied (agrarisch gebruik)

- Bij de sloop zijn de struiken en bosschages rondom Muntweg 4 en 8 zoveel mogelijk behouden gebleven.

- De struiken worden in 2025 verwijderd buiten de voor kleine marterachtigen kwetsbare periode. De kwetsbare periode loopt van maart tot en met augustus. Voor de wezel kan deze periode tot en met oktober lopen, indien er sprake is van een tweede nest.

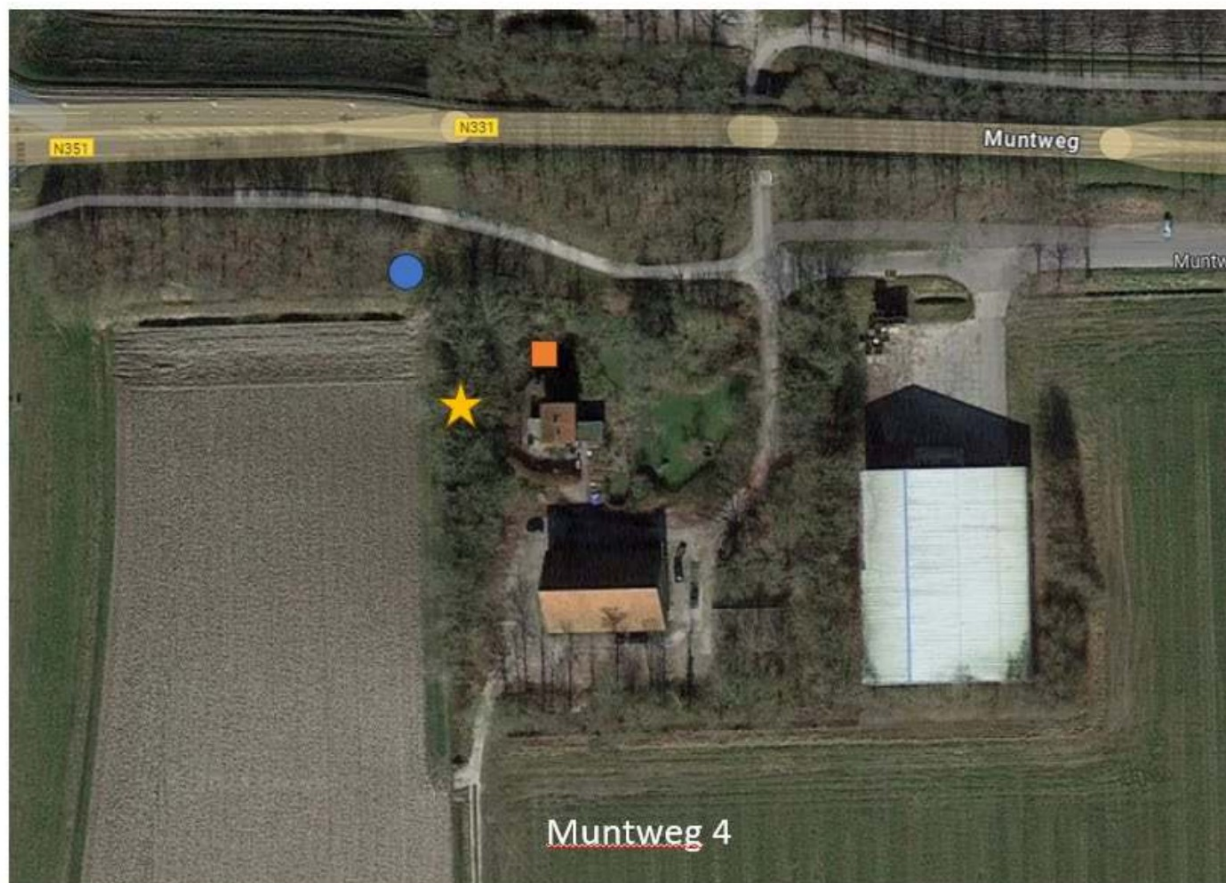
■ Huismustil

● Torenavalkkast

- Bij de Muntweg 4 en bij Muntweg 8 is elk één huismustil van het type Unitura HMT3 geplaatst.
- In totaal gaat het om 2 huismustillen
- De huismustillen zijn maximaal 25 meter van de woningen geplaatst.
- De huismustillen geven ruimte aan elk 4 paartjes huismussen.
- Deze huismustillen zijn ook bedoeld als mitigatie voor de aangetroffen huismussen met nest indicerend gedrag nabij Muntweg 8.

- Er is één torenvalkkast aan een boom geplaatst nabij de Muntweg 4 van het type Unitura TVLT1

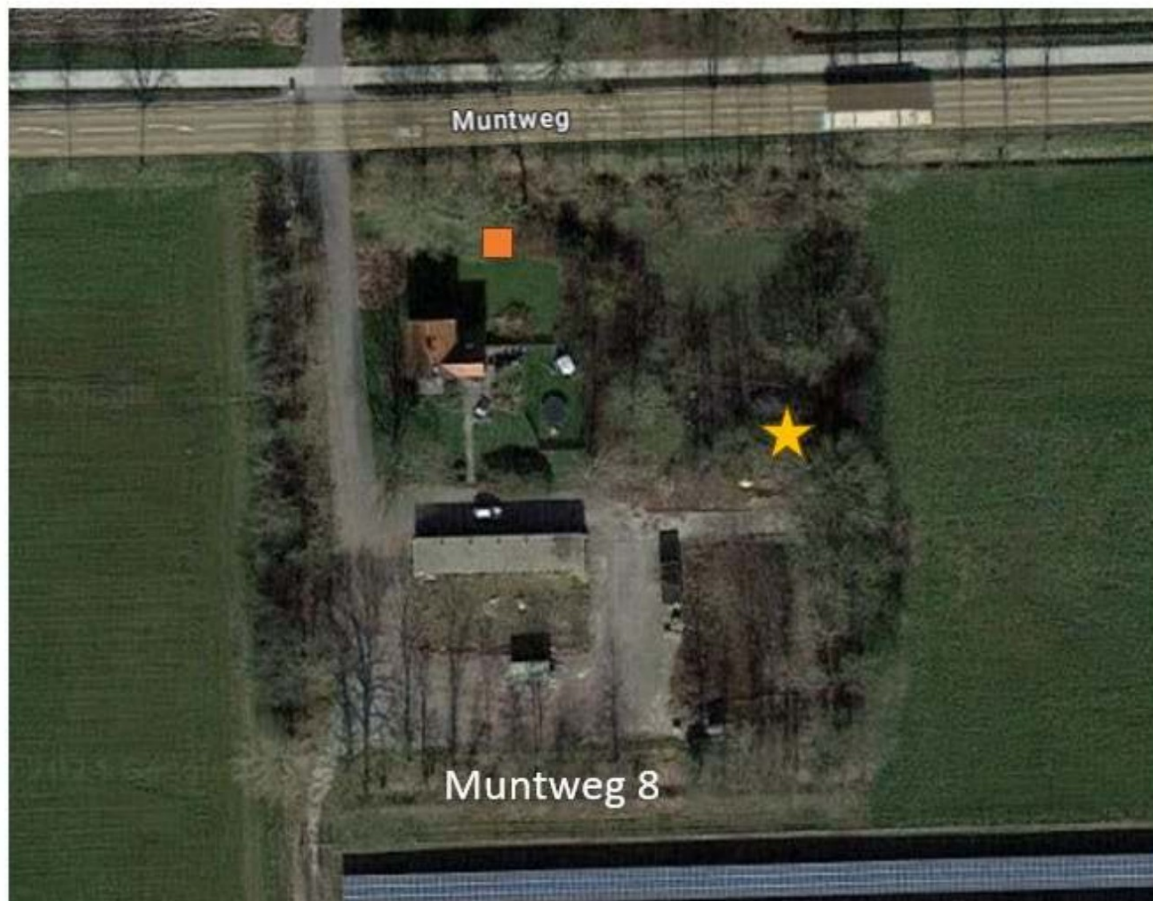
Geplaatste mitigerende maatregelen Muntweg 8

★ Steenmarterkast

■ Huismustil

- Aan de Muntweg 4 en 8 zijn in totaal 2 steenmarterkasten van het type Unitura MRTT1 geplaatst
- De steenmarterkasten zijn nabij de woningen geplaatst.
- Binnen de dekking van de bosschages.
- De kasten zijn geplaatst op tegels om deze voldoende droog te houden.

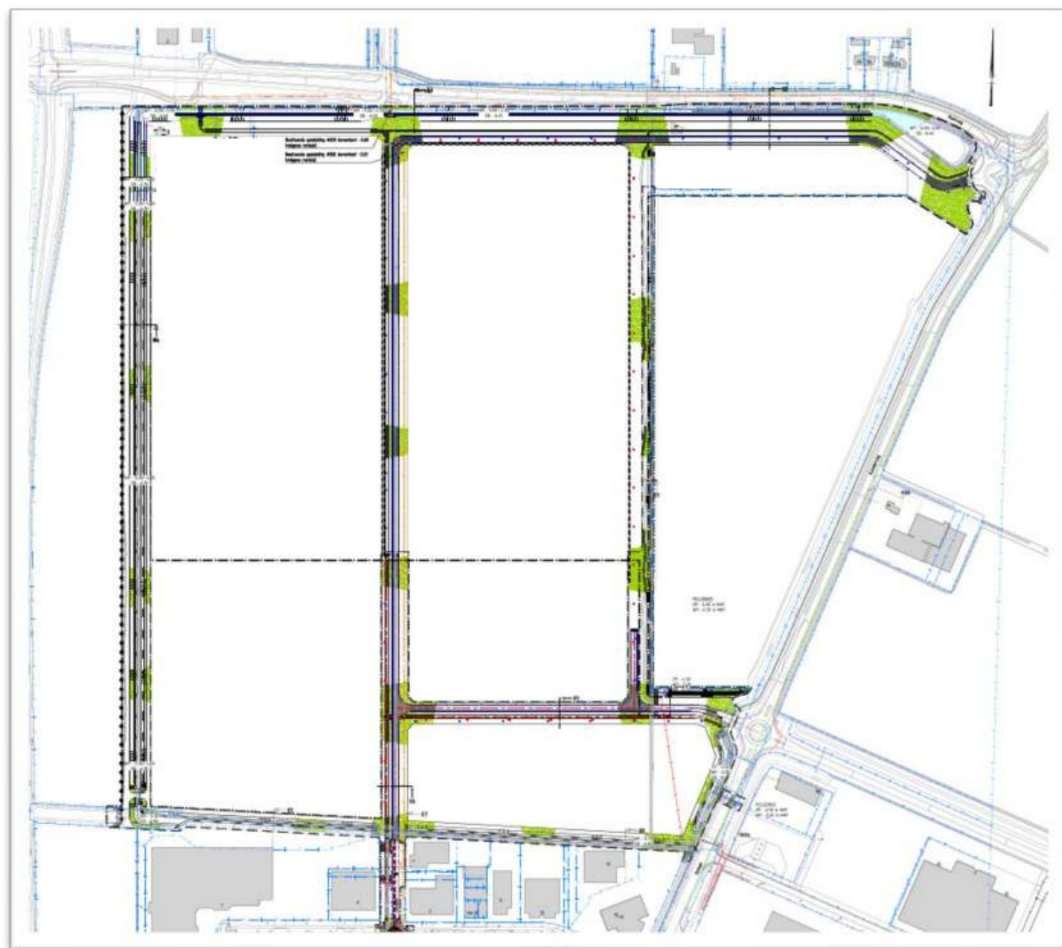
Definitief ontwerp bedrijventerrein de Munt B

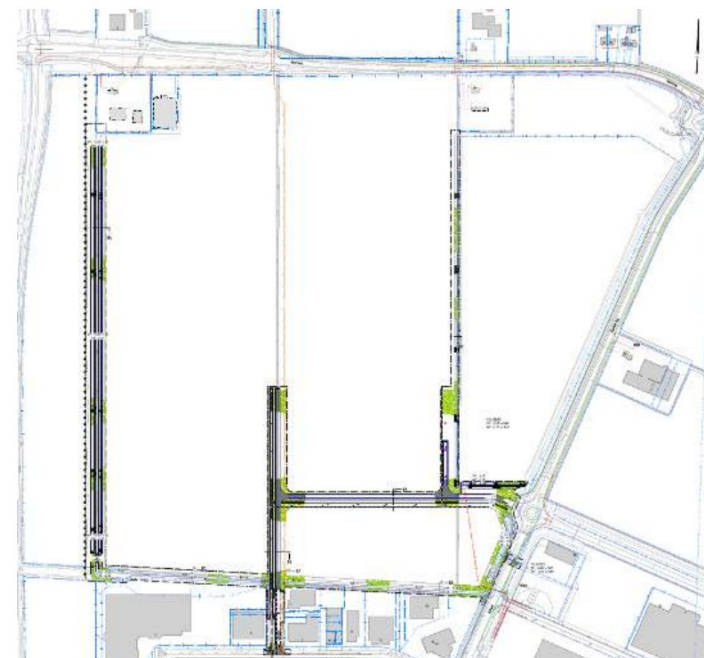
Zuidelijke deel bedrijventerrein de Munt B
Uitvoering 2024
Noordelijke deel volgt in 2025

De werkzaamheden zijn in maart 2024 gestart (bouwrijp maken zuidelijke deel), de sloop Muntweg 4 en 8 is april gestart en is in juni gereed. Naar verwachting worden de bosschages en bomen rondom Muntweg 4 en 8 eind 2024 en begin 2025 verwijderd wordt. Het afronden van de werkzaamheden aan de waterstructuur is gepland voor kwartaal 2 van 2025. Het bouwrijp maken van het noordelijke deel van het perceel volgt daarna.

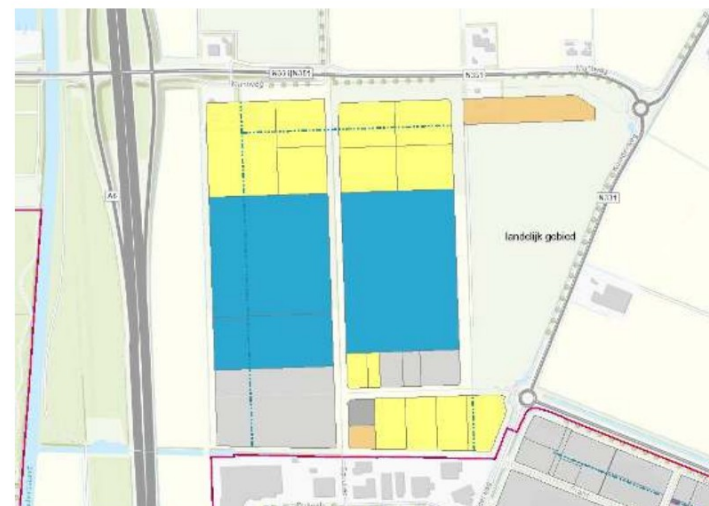
Verkaveling bedrijventerrein de Munt B

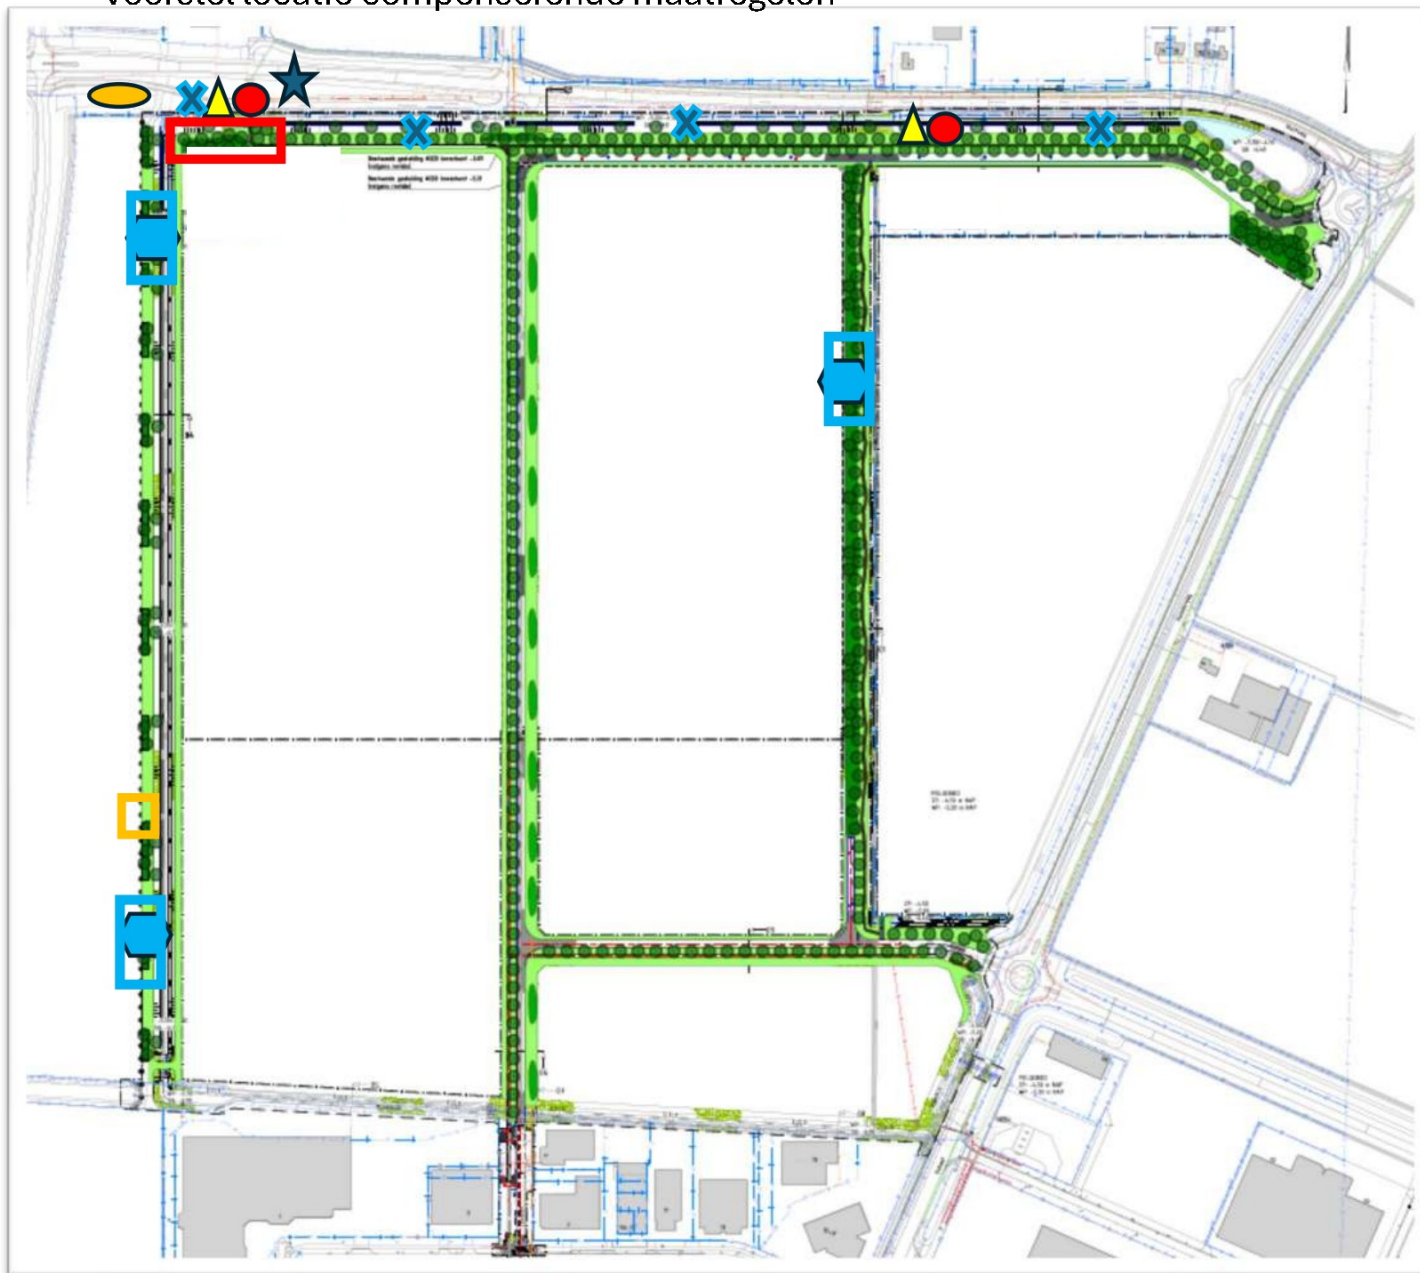
Voorstel locatie compenserende maatregelen

Daarnaast zijn voorgestelde locaties van maatregelen en voorzieningen verwerkt in de bijlage 1.

- Daarnaast wordt extra groen aangelegd binnen het projectgebied voor de soort. Het gaat om een cluster van bomen onder de al aanwezige bomen aan de noordwestzijde (zie bijlage). Voor de ransuil zullen deze bomen ook geschikt worden als potentiële rust en nestlocatie.
- Het agrarisch perceel naast de westzijde van het projectgebied blijft behouden en blijft ook geschikt als foeragegebied voor de ransuil.

- Binnen het projectgebied (met name aan de noord- en westzijde) zullen nabij de taluds meerdere struwelen worden gerealiseerd. (zie afbeeldingen in bijlage)
