#### Voorstel maatregelen laatvlieger Noordermeerweg 55 Ruten:

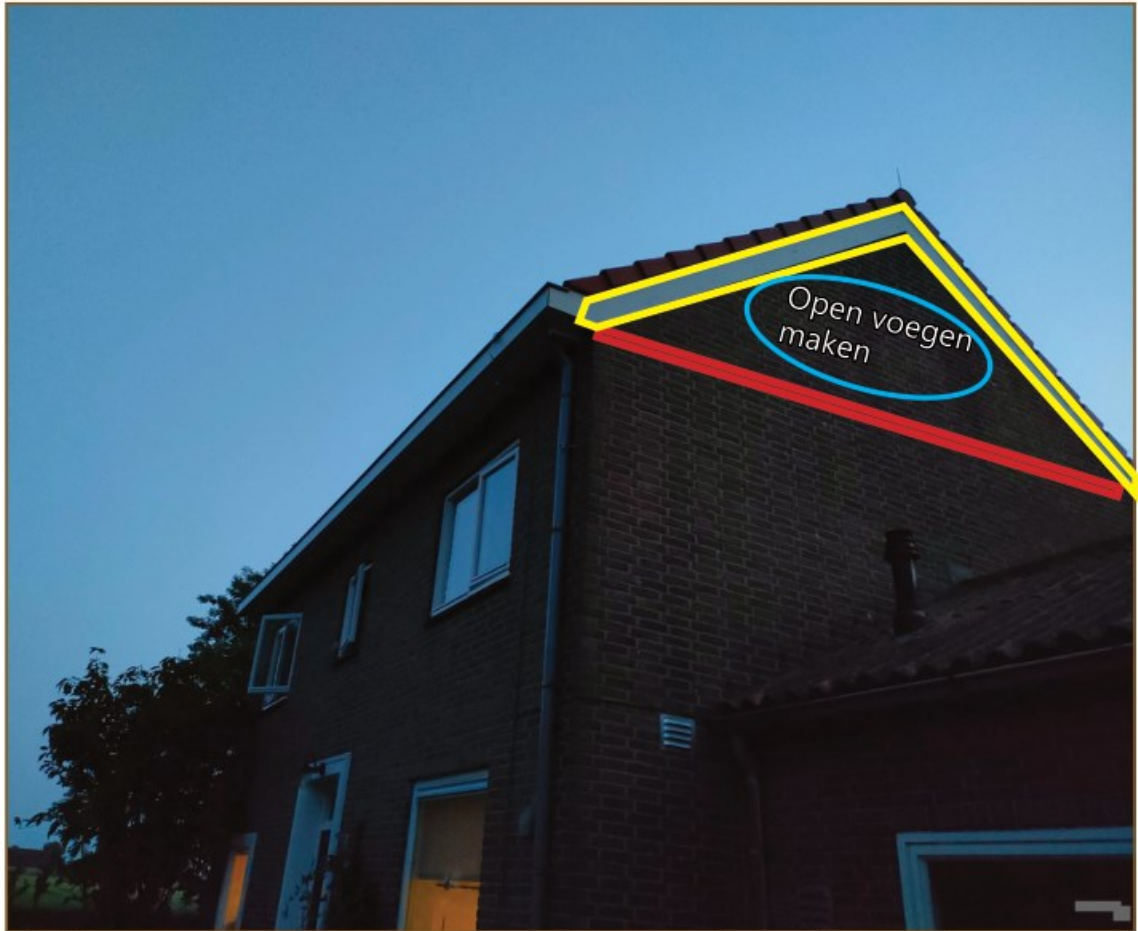
Afbeelding: woning Noordermeerweg 55. Rood = locatie borstels zodat de ruimte erboven niet wordt opgevuld met isolatiemateriaal

- Beide kopgevels de spouwruimte opdelen d.m.v. borstels in spouw over de gehele breedte (rode balk in afbeelding). Het onderste gedeelte van de spouw wordt opgevuld met isolatiemateriaal (let op: geen materiaal waar chemische dampen bij vrijkomen). De luchtspouw in de 'punt' wordt niet geïsoleerd.

- In beide punten minimaal 4 open voegen maken van minimaal 2,5 cm breed en een steen hoog, exacte locaties in overleg met ecoloog.
- Op de gladde, witte lijsten (geel gemarkeerd in afbeelding) wordt gripgaas (<https://unitura.nl/product/gg2-gripgaas/>) of ander materiaal aangebracht waardoor vleermuizen op de gevel kunnen landen en in de ruimte tussen pannen en dakbeschot kunnen kruipen. Nu is de rand nog te glad voor vleermuizen. Deze maatregel dient als compensatie voor het verlies aan mogelijkheden in de spouw.
