# Activiteitenplan Installatieweg 4 te Dronten

In het kader van de Omgevingswet

Opdrachtgever  
Waterschap Zuiderzeeland  
Postbus 229  
8200 AE Lelystad

Uitgevoerd door  
GL Ecologie B.V.  
Industrieweg 20A  
1521 ND Wormerveer

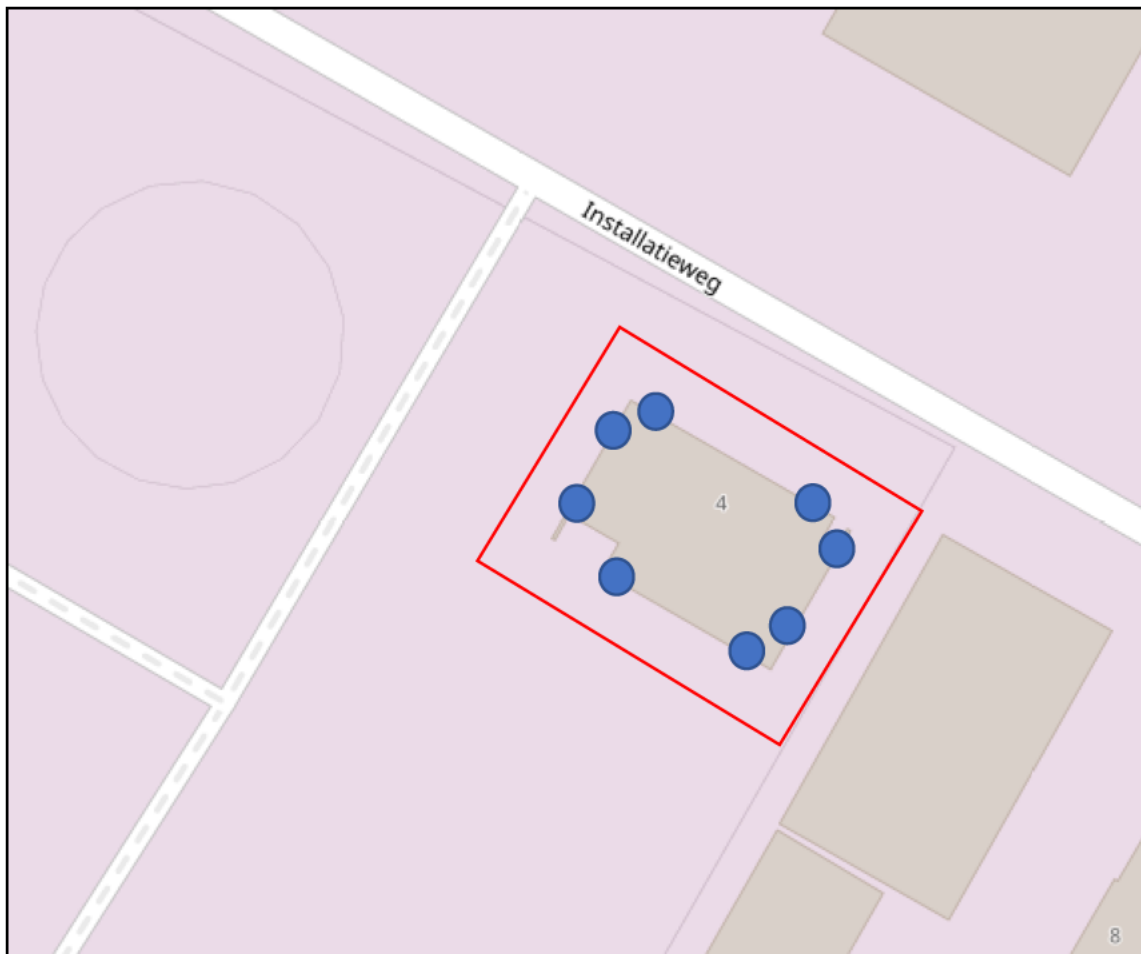
*Figuur 3: Locaties waar de tijdelijke verblijfplaatsen (blauwe stippen) zijn opgehangen bij het plangebied (rood omlijnd).*

Omdat twee verblijfplaatsen waargenomen zijn in het plangebied welke verloren gaan worden in totaal acht tijdelijke alternatieven aangeboden in de omgeving. In figuur 3 is weergegeven waar de tijdelijke kasten opgehangen zijn. Dit is allemaal aan het gebouw zelf waaraan de werkzaamheden plaats gaan vinden (Figuur 4 en 5). De kasten hangen hier op aanzienlijke hoogte en zijn vrij van obstakels en lichtbronnen.

De tijdelijke kasten welke opgehangen zijn betreffen VMT1 kasten van Unitura. De kasten komen daarmee van een professionele leverancier waardoor zij aan de kwaliteitseisen voldoen welke beschreven staan in het 'Kennisdocument gewone dwergvleermuis' van BIJ12. Het zijn 1-laagskasten waarvan de binnenmaat van de kast 53cm (lengte) x20cm (breedte) x2cm (diepte) betreft.

Het gaat hierbij om houten kasten van grijze kleur die op verschillende windrichtingen zijn opgehangen. Op deze manier is sprake van verschillende microklimaten binnen de kasten. De kasten hangen zo dicht mogelijk bij de oorspronkelijk gevonden verblijfplaatsen.

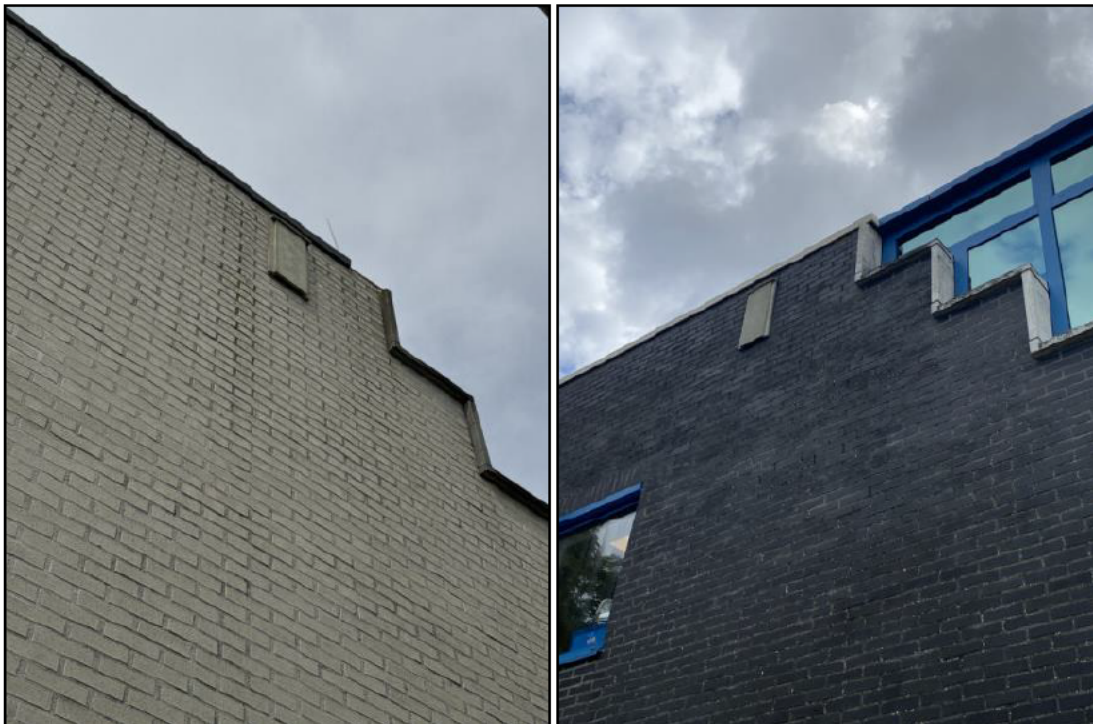
*Figuur 4 en 5: Impressiefoto van de kasten.*

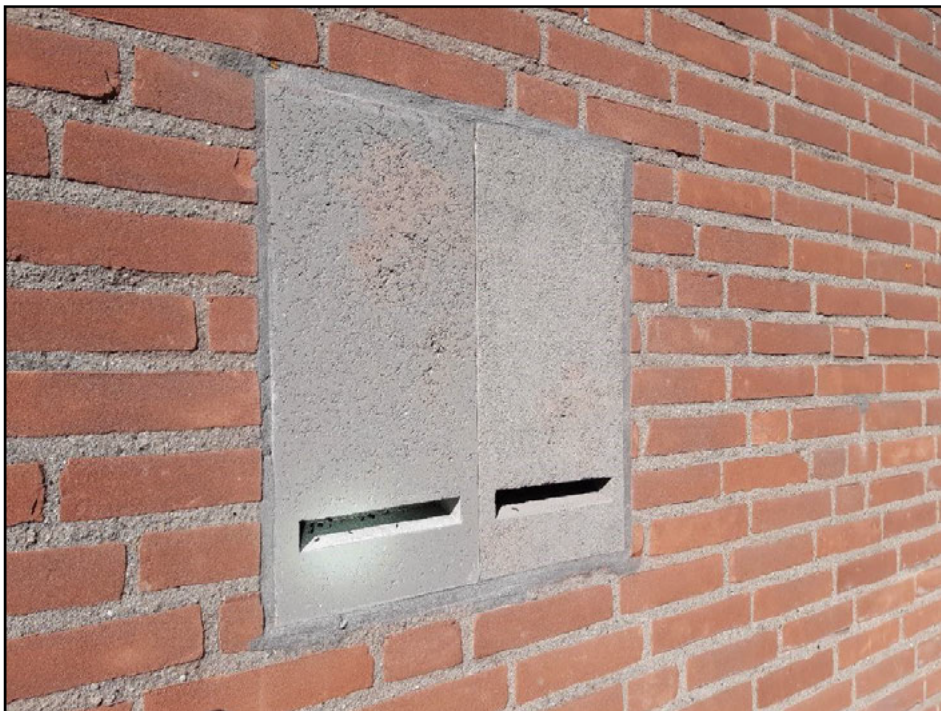
*Figuur 7: Impressie van de inbouwkasten (bron: Unitura). De kasten worden per één stuk aangebracht in tegenstelling wat op deze afbeelding te zien is.*

Op acht verschillende locaties in de gevel wordt een uitsparing gemaakt waarin één inbouwkast voor vleermuizen bevestigd. Deze worden bevestigd op de locaties als beschreven in figuur 6. Het gaat hierbij om de vleermuiskast VMPM2 van Unitura welke voldoet aan de eisen van het kennisdocument gewone dwergvleermuis van BIJ12 (figuur 7). De kast heeft een binnenmaat van 2cm (kast) x 2,5cm (invliegopening) diep en een buitenmaat van 48.7cm (hoog) x 22cm (breed) x 8.2cm (diep). De kasten worden op minimaal drie meter hoogte ingebouwd en zijn vrij van obstakels en lichtbronnen.
