referentinummer 1  
datum 12 juli 2023  
aan [REDACTED] Gemeente Noordoostpolder  
van [REDACTED] Antea Group  
kopie  
projectnummer 0472748.100  
project Bestekvoorbereiding De Munt B  
betreft Resultaten Rugstreepadonderzoek

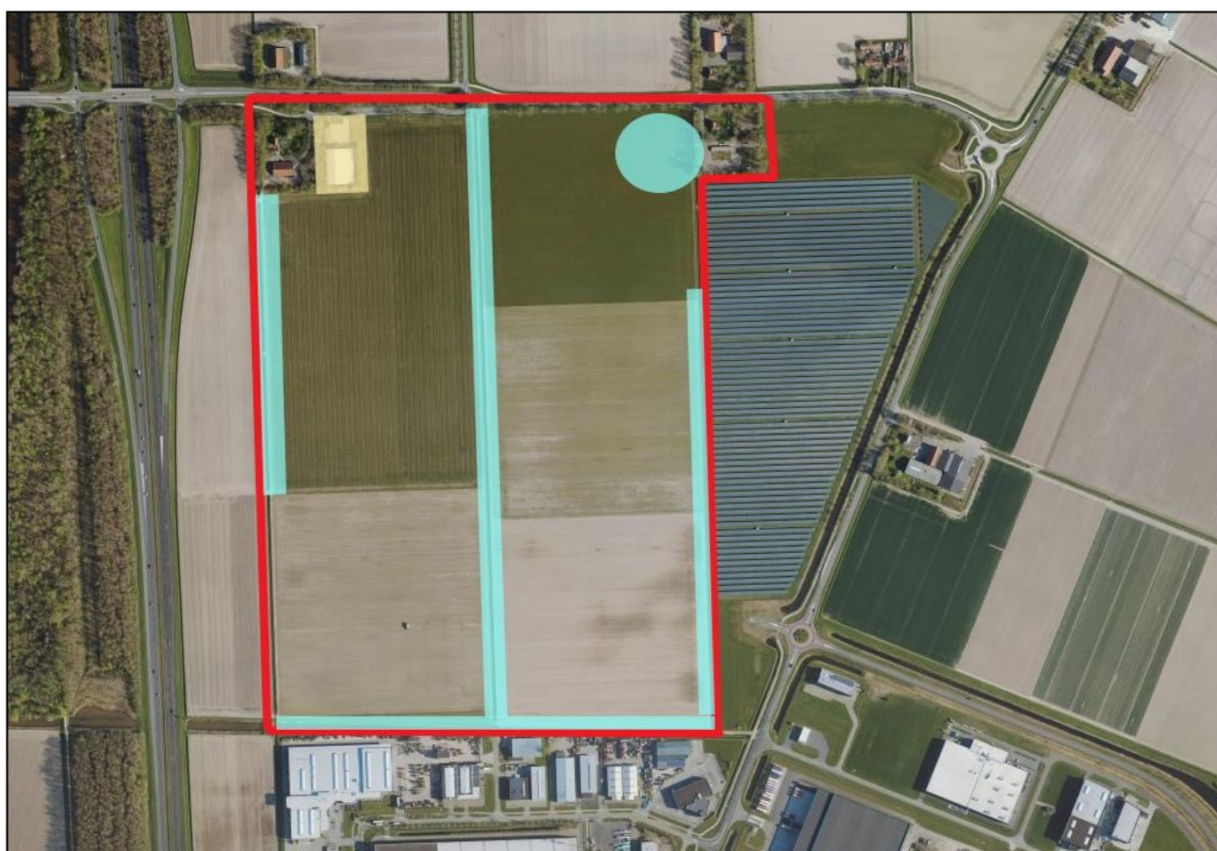
Figuur 1: Locaties die geschikt zijn als mogelijk leefgebied van de rugstreepad. Rode kader: Begrenzing plangebied. Lichtblauw: Mogelijk voortplantingswater (trekkersporen, sloten en ondiepe plassen). Lichtgeel: Vergraafbaar kaal zand. Bron: StreetMaps, Luchtfoto: 2022.

Tijdens bezoek één is er rondom het plangebied gelopen om mogelijke voortplantingswateren in kaart te brengen. Hierbij zijn ook de sloten in en aan de randen van het plangebied geïnventariseerd. Langs een zandpad aan de westzijde van het plangebied zijn enkele ondiepe plassen aangetroffen die geschikt waren als mogelijk voortplantingswater. Dit betroffen trekkerbandsporen en andere waterhoudende locaties die ontstaan als gevolg van insporing. In de Noordoostzijde van het plangebied (nabij Muntweg 8) was een natte laagte aanwezig. Deze is ook geschikt geacht als mogelijk voortplantingswater. Er zijn tijdens het bezoek geen rugstreeppadden aangetroffen en/of gehoord.

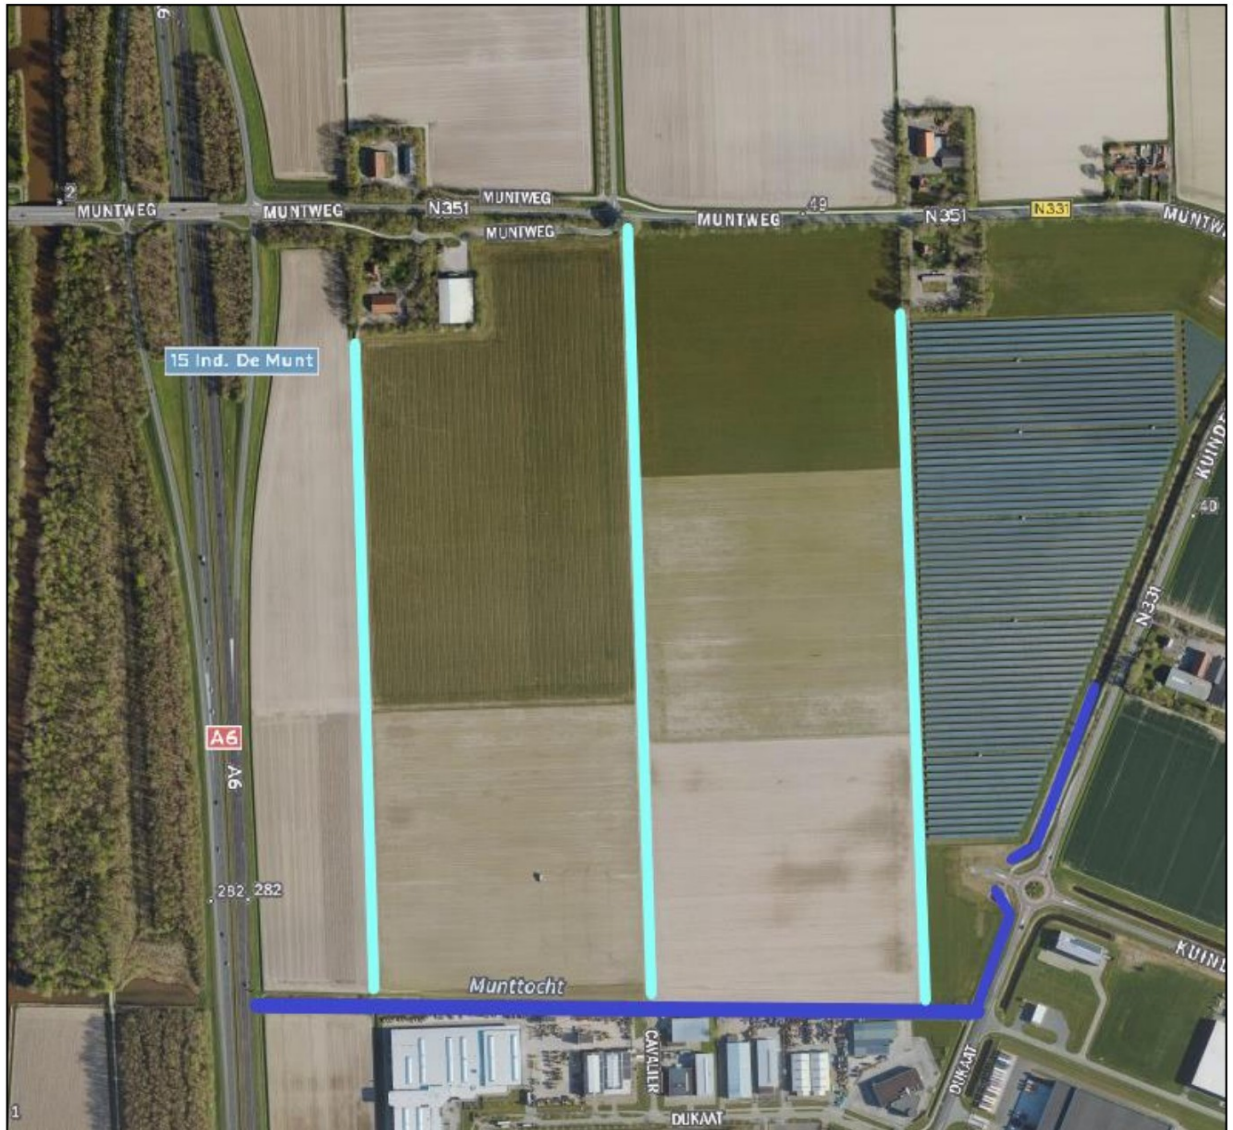
Figuur 2: Locaties van de watergangen die zijn bemonsterd op individuen van de rugstreepad. Donkerblauw: Watergangen met water. Lichtblauw: Opgedroogde watergangen (26 juni 2023). Bron: StreetSmart, Luchtfoto 2022.

Tijdens bezoek drie is er met behulp van een RAVON-schepnet in alle watergangen in en rondom het plangebied (zie figuur 2) geschept op aanwezigheid van larven en volwassen exemplaren en is geluisterd naar kooractiviteit. Tijdens dit onderzoek zijn er geen exemplaren aangetroffen. De kleinere watergangen waren of opgedroogd of er stond slechts een zeer kleine hoeveelheid water in. De grote industriesloot (zuidelijke watergang) was ongeschikt door de aanwezigheid van begroeiing en de aanwezigheid van vissen. Tijdens het scheppen zijn er enkele juveniele stekelbaarzen en snoeken aangetroffen. Tijdens dit veldbezoek zijn er geen exemplaren van rugstreeppadden aangetroffen.
