Activiteitenplan

Aanvulling
Natuurbelevingcentrum
De Oostvaarders

April, 2024

Titel : Aanvulling Natuurbelevingcentrum De Oostvaarders
Auteur :
Datum : April, 2024
Rapportnr : LBF-2024-022

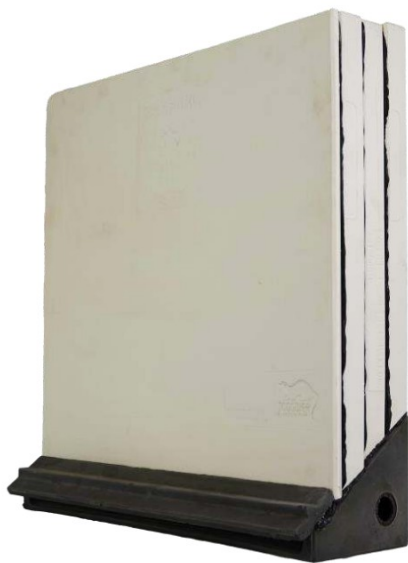
Figuur 2.

Door de vernieuwing van de gevel kan de kwaliteit van het winterverblijf achteruit gaan, ter compensatie worden alternatieve verblijfplaatsen aangebracht. Er worden daarom in alle gevels vleermuiskasten van het type Grote Tichelaar (zie Figuur 2) geplaatst. Dit type is geschikt voor gebruik als zomer-, paar-, kraam- en winterverblijf voor zowel gewone als ruige dwergvleermuis en andere kleine tot middelgrote vleermuissoorten. Het aantal te plaatsen alternatieve verblijfplaatsen is verschillend per gevel:

Vleermuiskast Grote Tichelaar (Faunus Nature Creations, z.d.)

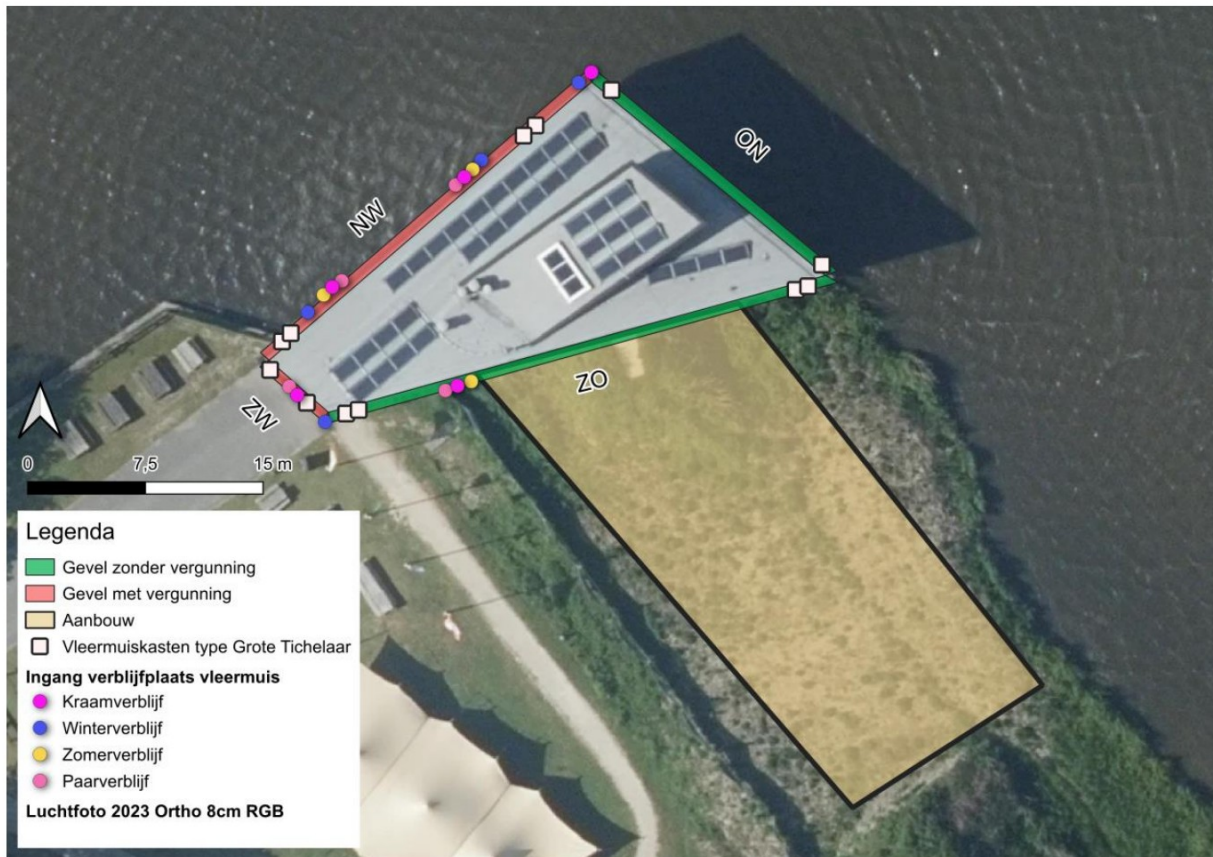
Bijlage 1. Overzichtskaart

Altenburg & Wymenga (2021) en Reinhold (2021) hebben gevonden dat gewone dwergvleermuis (*Pipistrellus pipistrellus*) en ruige dwergvleermuis (*Pipistrellus nathusii*) gebruik maken van het gebouw. Geconstateerd is dat er 1 kraamkolonie, 1 winterverblijf, 2 zomerverblijven en 5 paarverblijven van de gewone dwergvleermuis en 1 paarverblijf van de ruige dwergvleermuis actief zijn in het gebouw. Het merendeel van de dieren gebruikte de noordwestelijke gevel om het gebouw in te komen, tevens was een belangrijke ingang op het hoekpunt van de twee aan het water gelegen zijden van het gebouw (zie Bijlage 1).

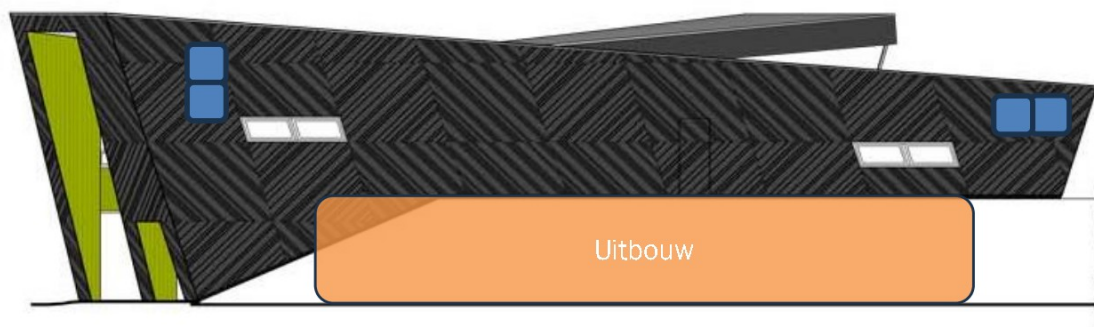
2.1 Zuidoostgevel

- Er worden in de Zuidoostgevel op twee locaties (zie Bijlage 2.1) twee vleermuiskasten van het type Grote Tichelaar geschakeld tegen elkaar in de gevel ingebouwd. In totaal dus vier kasten in de Zuidoostgevel. Deze zijn in juli 2024 gereed.
