Activiteitenplan bij
ontheffingsaanvraag:

**Zuidwesterringweg 15
te Nagele**

231717

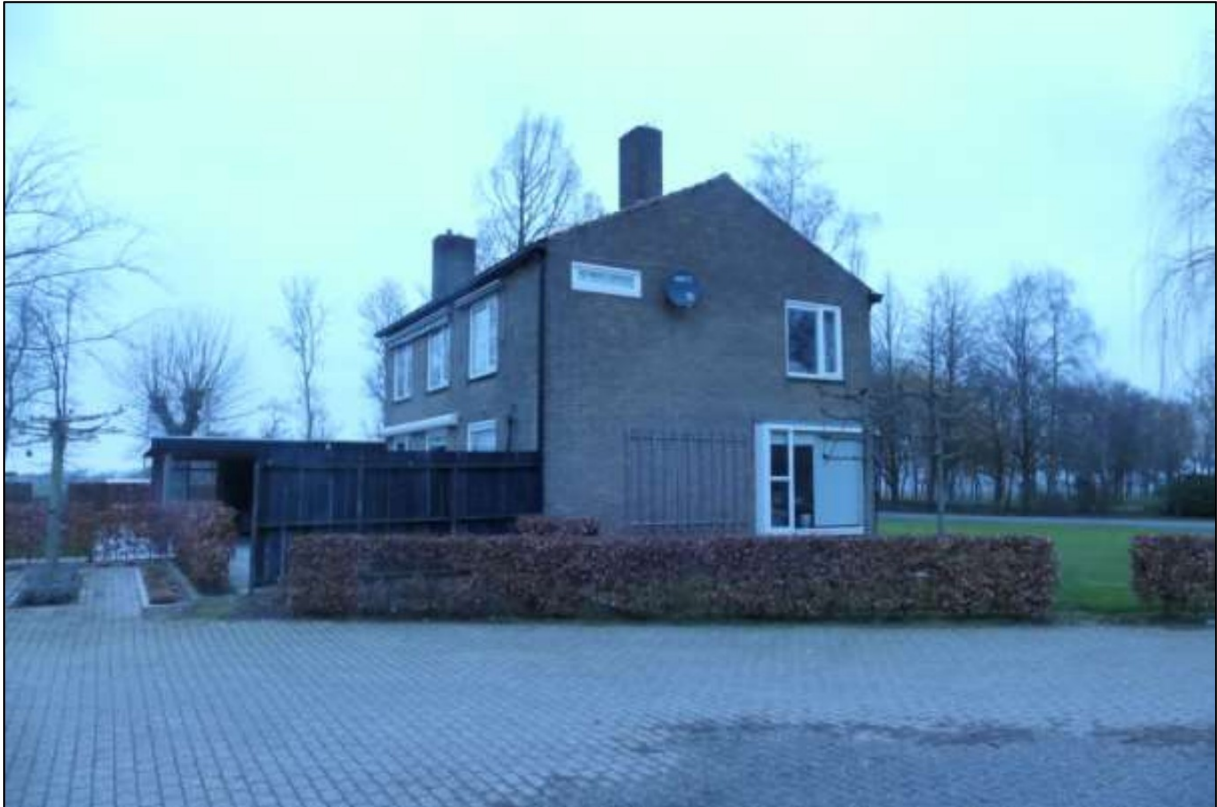
Figuur 2.2 De woning aan de Zuidwesttering 15 te Nagele.

Het projectgebied ligt aan de Zuidwesterringweg 15 te Nagele (figuur 2.1). Het bestaat uit een vrijstaande woning uit 1957 met drie woonlagen, gevels opgetrokken uit bakstenen met spouwmuur en een zadeldak belegd met dakpannen en twee schoorstenen. De woning heeft een aanbouw met een plat bitumen dak. De woning staat op een perceel van circa 0,9 hectare met vier schuren en een grasveld, omgrensd met houtwallen aan drie zijdes. Ten zuidoosten van de woning bevindt zich een bijna droog liggende sloot met ijzerrijk water.

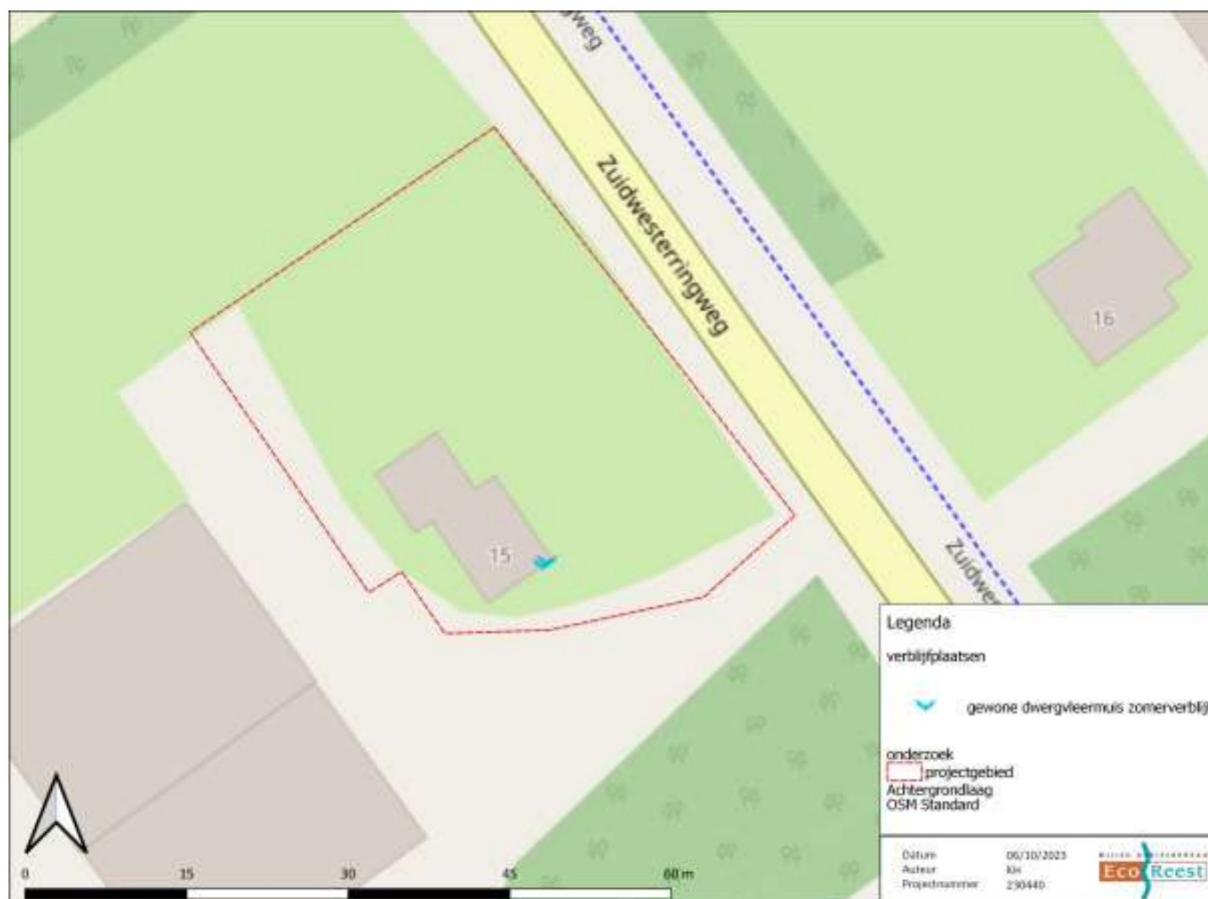
Figuur 4.1 Vastgestelde verblijfplaatsen vleermuizen (Bron achtergrondkaart: ArcGis)

In 2023 is de woning aan Zuidwesterringweg 15 te Nagele onderzocht conform de eisen uit de meest recente versie van het Vleermuisprotocol (versie 2021). In figuur 4.1 zijn de vastgestelde verblijfplaatsen en de functie van de verblijfplaatsen opgenomen.

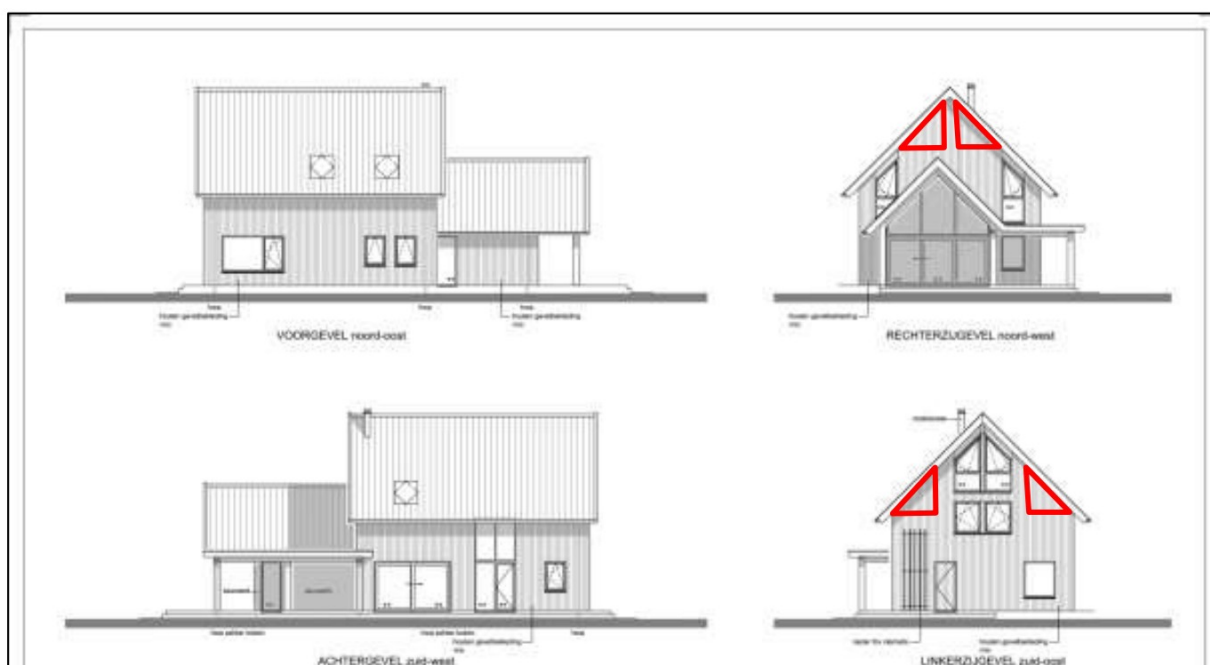
Figuur 5.1 Weergave waar de vier vleermuisvoorzieningen (rode omlijning) worden gerealiseerd.

Tussen de gevels en houtengevelbekleding wordt op vier plekken een ruimte gerealiseerd die kan functioneren als verblijfplaats voor vleermuizen (figuur 5.1). Deze ruimtes zullen elk ten minste 1,5 m² zijn met een invliegopening van 20 - 22 mm bij 200 mm aan de onderzijde van de ruimte. De invliegopening bevindt zicht ten minste op 2,5 meter boven het maaiveld, waarbij de invliegopeningen van de voorzieningen worden vrij gelaten van verlichting en obstakels, zoals opgaand groen.

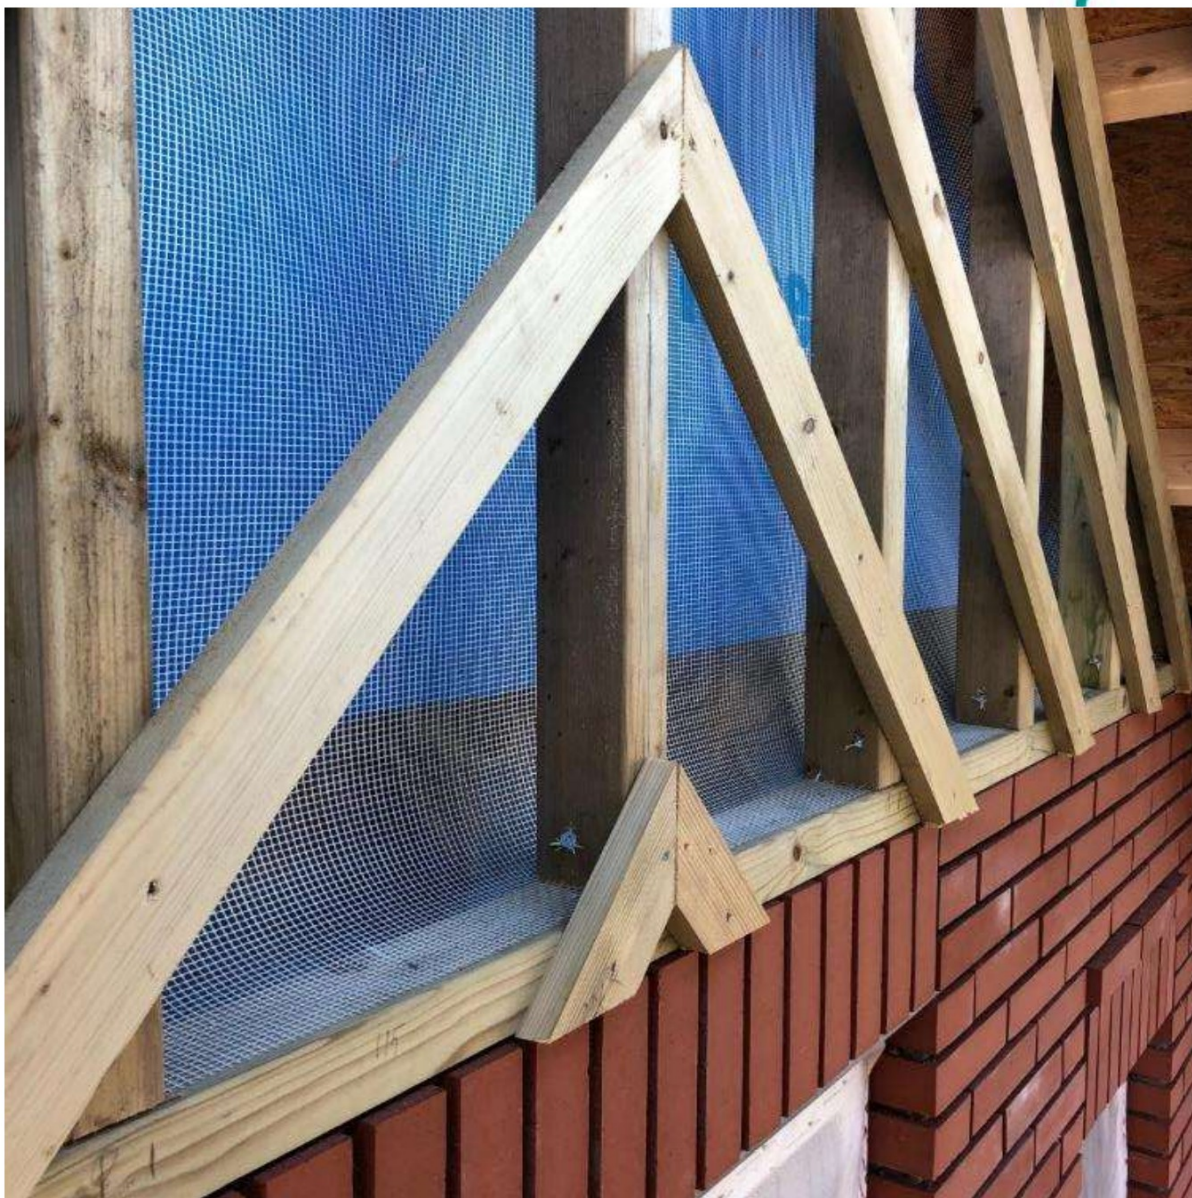
Figuur 5.2 Een voorbeeld van een vlemuisvoorziening achter gevelbetimmering, waarbij fijn kunststofgaas is toegepast voor grip (bron: Arcadis).

De binnenzijde van de nieuwe voorzieningen zullen van ruw materiaal zijn of worden afgedekt met fijn kunststofgaas dat voor grip zorgt (figuur 5.2). Het ontwerp van de compensatie wordt ter goedkeuring voorgelegd aan de begeleidend ecooloog.

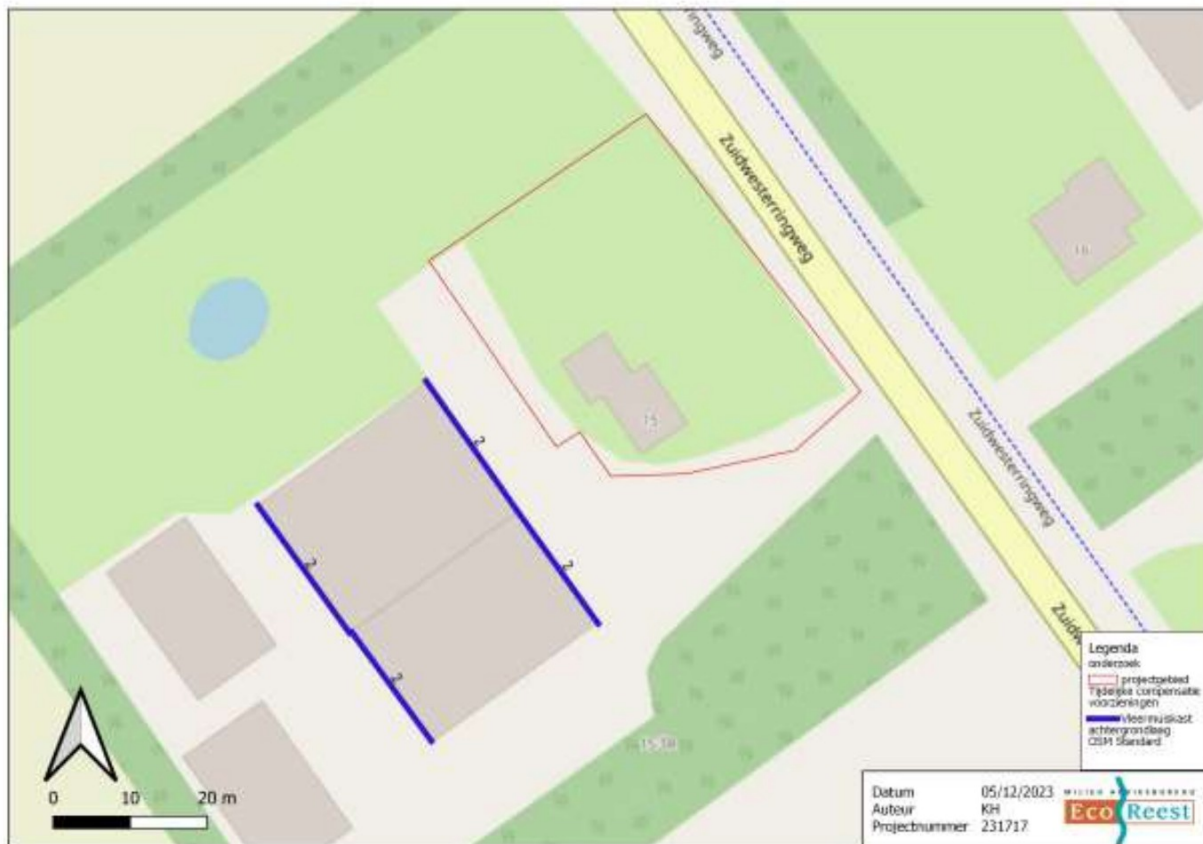
Figuur 5.3 De locaties van de tijdelijke vleermuiskasten (bron achtergrondkaart: ArcGIS).

De kasten worden opgehangen aan de loodsen op het boerenerf van de woning, zie figuur 5.3. De kasten worden op minimaal 3 meter hoogte geplaatst. Hierbij wordt er gelet op een vrije in- en uitvliegroute. De kasten worden geplaatst buiten het bereik van predatoren en buiten effecten van lichtverstoring.
