## **Nadere inspectie alternatieve locaties massawinterverblijf gewone dwergvleermuis Lelystad**

### **Aanleiding**

Provincie Flevoland heeft in het kader van een vergunningaanvraag (2025032800899000) voor het wegnemen van een massawinterverblijf van gewone dwergvleermuizen behoefte aan meer inzicht in de tijdelijke alternatieven/uitwijkmogelijkheden voor de vleermuizen op het moment dat het Maerlanthuis, één van de vijf bekende locaties met een massawinterverblijf in Lelystad, wordt gesloopt.

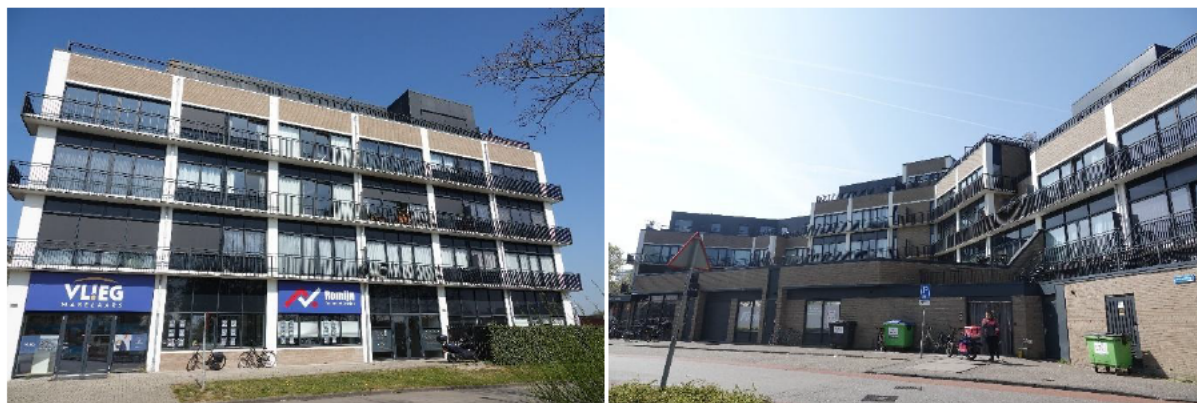
**Agorabaan 2 – 60** (links) en **Neringweg 245 – 278**, twee panden met een beperkt oppervlak aan gevel waar vleermuizen in zouden kunnen verblijven, maar waarvan de open stootvoegen te hoog zaten om deze visueel te kunnen inspecteren.

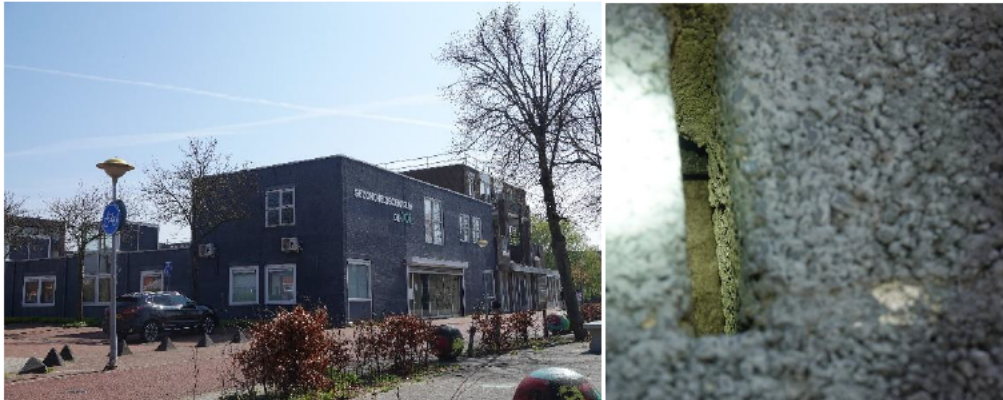
**Jol 35 18 – 74:** Bouwjaar 1982, hoogte 7 m, energielabel G, met rondom veel grote, brede open stootvoegen. In de gevel is wel glaswol of steenwol aanwezig, maar tussen de wol en de binnenzijde van de buitengevel is nog een deel luchtsponw aanwezig. Hoewel het gebouw niet heel hoog is, maar wel net zo hoog als het massawinterverblijf aan de Meenthoek 7 en de binnenzijde van de luchtsponw een vergelijkbaar karakter heeft als aan de Meenthoek, plus dat het energielabel vrij laag is, is dit gebouw ingeschat geschikt tijdelijk alternatief voor de vleermuizen van het Maerlanthuis.

| Adres | Bouwjaar | Hoogte (m) | Afstand t.o.v. Maerlant (m) | Energie-label | Toegang via stootvoegen | Gevel-oriëntatie | Groot oppervlak | Isolatie | Opmerkingen |
|---|---|---|---|---|---|---|---|---|---|
| Jol 35 18 - 74 | 1982 | 7 | 2.560 | G | ja | NOZW | ja | deels | luchtsponw tussen buitengevel en glaswol |

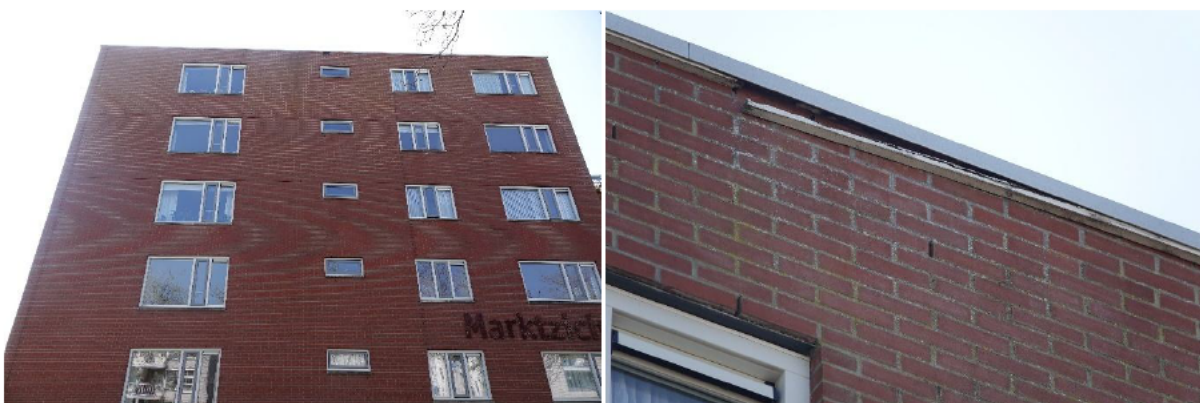
**Marktstraat 80 – 128:** Bouwjaar 2002 met een hoogte van 17 m, energielabel B, met een groot oppervlak, meerdere toegankelijke open stootvoegen en een dakrand die op twee plekken open staat. Dit is één van de vijf bekende massawinterverblijven en het dichtstbijzijnde massawinterverblijf, gezien vanuit het Maerlanthuis. In deze gevel is geen isolatiemateriaal waargenomen.

| Adres | Bouwjaar | Hoogte (m) | Afstand t.o.v. Maerlant (m) | Energie-label | Toegang via stootvoegen | Gevel-oriëntatie | Groot oppervlak | Isolatie | Opmerkingen |
|---|---|---|---|---|---|---|---|---|---|
| Marktstraat 80 - 128 | 2002 | 17 | 302 | B | ja | NOZW | ja | nee | massawinterverblijf |

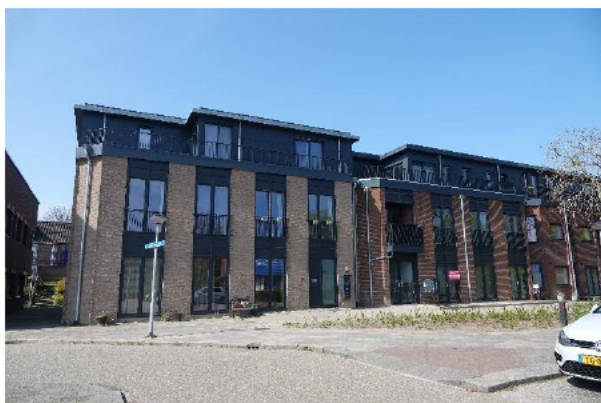
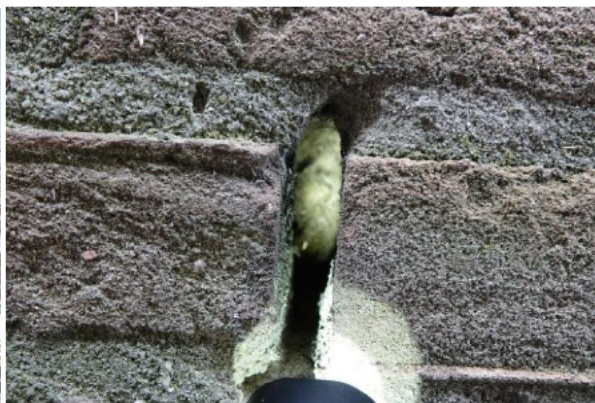
**Meenthoek 7:** Bouwjaar 1980, hoogte 7 m, energielabel onbekend, fysiek toegankelijke open stootvoegen, niet enorm veel, maar voldoende voor een massawinterverblijf. Op dit adres is een massawinterverblijf vastgesteld. Bijzonder hier is dat er in de gevel glaswol/steenwol is aangetroffen, maar dit vult niet de volledige spouwruimte. Er is nog steeds ruimte tussen de binnenzijde van de buitengevel en de begrenzing van het glaswol/steenwol.

| Adres | Bouwjaar | Hoogte (m) | Afstand t.o.v. Maerlant (m) | Energie-label | Toegang via stootvoegen | Gevel-oriëntatie | Groot oppervlak | Isolatie | Opmerkingen |
|---|---|---|---|---|---|---|---|---|---|
| Meenthoek 7 | 1980 | 7 | 523 | n.b. | ja | OZW | ja | deels | massawinterverblijf, ruimte tussen buitengevel en glaswol |

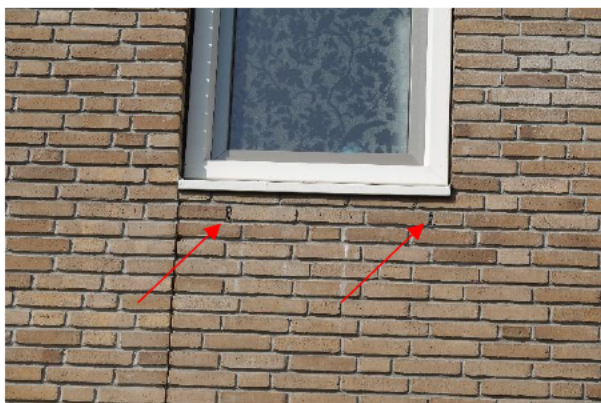
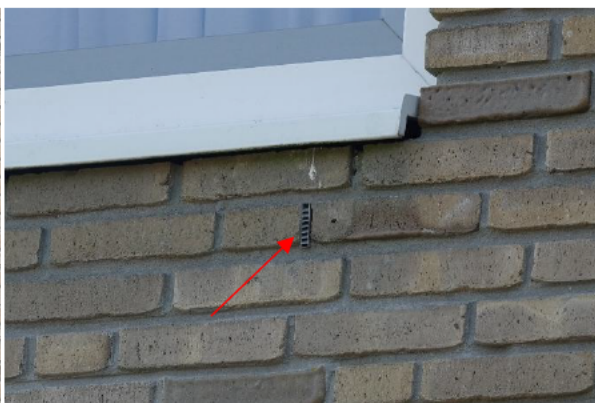
**Rode Klif 222 – 245:** Bouwjaar 2015, 19 m hoog, energielabel onbekend, gebouw ongeschikt voor vleermuizen door toepassing van bijenbekjes rondom gehele pand.

| Adres | Bouwjaar | Hoogte (m) | Afstand t.o.v. Maerlant (m) | Energie-label | Toegang via stootvoegen | Gevel-oriëntatie | Groot oppervlak | Isolatie | Opmerkingen |
|---|---|---|---|---|---|---|---|---|---|
| Rode Klif 222 - 245 | 2015 | 19 | 586 | n.b. | nee | n.v.t. | n.v.t. | n.b. | bijeenbekjes |

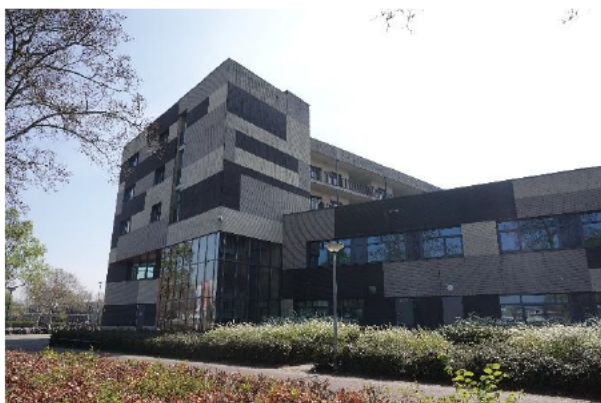
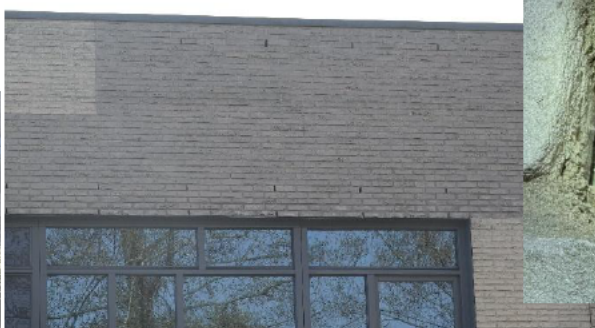
**Schor 1 -79:** Bouwjaar 2009, gebouw max. 17 m hoog, energielabel A, met veel brede open stootvoegen op diverse windrichtingen. In de gevel is geen glaswol/steenwol of EPS korrels zichtbaar en er is wel fysiek ruimte voor vleermuizen. Het is een pand met een groot oppervlak, op een afstand van ruim 800 m van het Maerlanthuis en wordt daarom ingeschat als geschikt tijdelijk alternatief voor de vleermuizen van het Maerlanthuis.

| Adres | Bouwjaar | Hoogte (m) | Afstand t.o.v. Maerlant (m) | Energie-label | Toegang via stootvoegen | Gevel-oriëntatie | Groot oppervlak | Isolatie | Opmerkingen |
|---|---|---|---|---|---|---|---|---|---|
| Schor 1 – 59 | 2009 | 17 | 840 | A | ja | NOZW | ja | nee | gladde isolatieplaten met lucht tussen plaat en buitengevel |

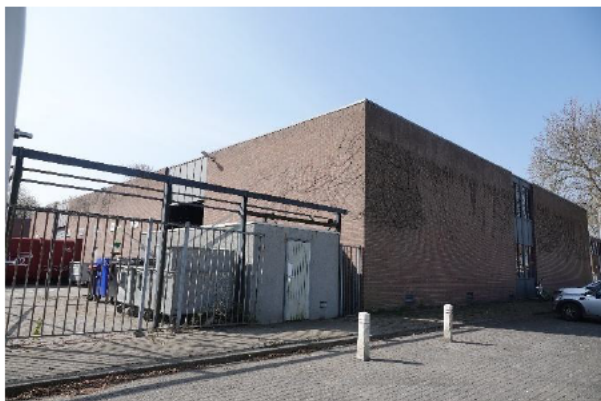
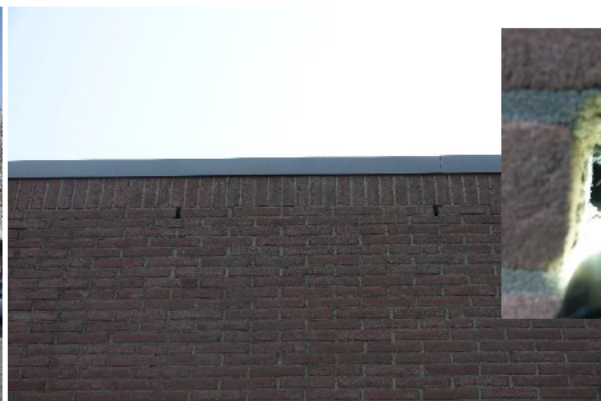
**Schroefstraat 2:** Bouwjaar 1978, gebouwhoogte 7 meter, energielabel B, geen isolatiemateriaal in luchtspouw aangetroffen, groot pand met rondom dakrand aan alle zijden toegankelijke open stootvoegen.

| Adres | Bouwjaar | Hoogte (m) | Afstand t.o.v. Maerlant (m) | Energie-label | Toegang via stootvoegen | Gevel-oriëntatie | Groot oppervlak | Isolatie | Opmerkingen |
|---|---|---|---|---|---|---|---|---|---|
| Schroefstraat 2 | 1978 | 7 | 1.040 | B | ja | NOZW | ja | nee | n.v.t. |

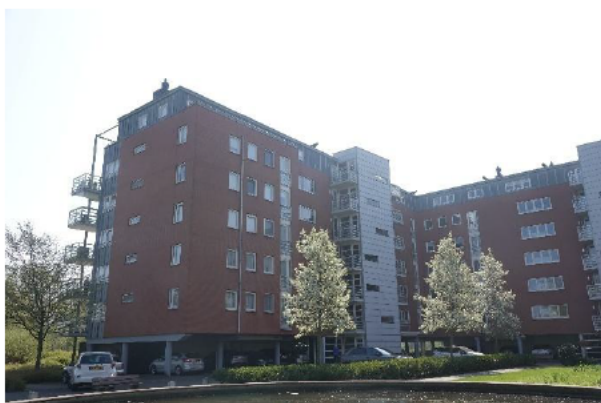
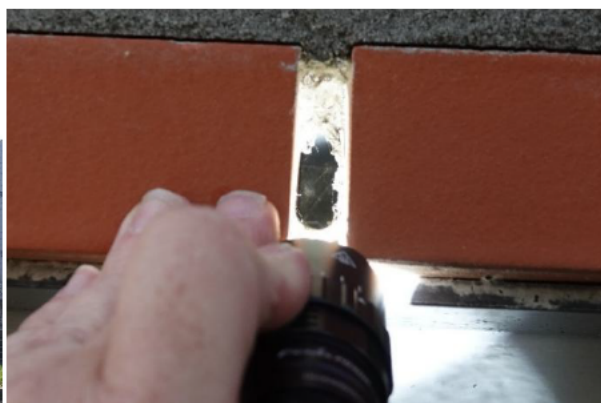
**Stadspark 10 – 75:** Bouwjaar 1999, gebouwhoogte 21 m, met diverse toegankelijke open stootvoegen, een groot oppervlak en dicht bij het Maerlanthuis. Bij de inspectie van de open stootvoegen onder in het gebouw is geen isolatiemateriaal aangetroffen, maar van dit pand zijn niet alle open stootvoegen breed genoeg om ook vleermuizen toe te laten. Een deel van de open stootvoegen is wel toegankelijk en in de open stootvoegen is geen isolatiemateriaal aangetroffen.

| Adres | Bouwjaar | Hoogte (m) | Afstand t.o.v. Maerlant (m) | Energie-label | Toegang via stootvoegen | Gevel-oriëntatie | Groot oppervlak | Isolatie | Opmerkingen |
|---|---|---|---|---|---|---|---|---|---|
| Stadspark 10 - 75 | 1999 | 21 | 632 | A | ja | NOZW | ja | nee | soms ook te smalle open stootvoegen |

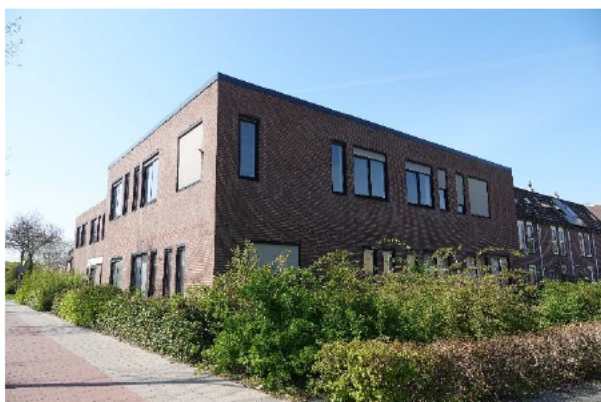
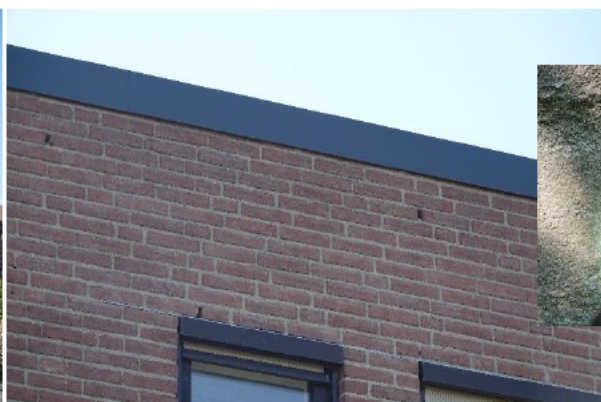
**De Stelling 13 – 1:** Bouwjaar 1977, gebouwhoogte 7 m, energielabel C, veel open stootvoegen, een ruim oppervlak aan luchtspouw waarin wel glaswol/steenwol is aangetroffen, maar deze niet de volledige ruimte vult (zie ook massawinterverblijven aan de Meenthoek 7 en Binnendijk 95).

| Adres | Bouwjaar | Hoogte (m) | Afstand t.o.v. Maerlant (m) | Energie-label | Toegang via stootvoegen | Gevel-oriëntatie | Groot oppervlak | Isolatie | Opmerkingen |
|---|---|---|---|---|---|---|---|---|---|
| Stelling 13 - 1 | 1977 | 7 | 875 | C | ja | NOZW | ja | deels | luchtsponw tussen buitengevel en glaswol |

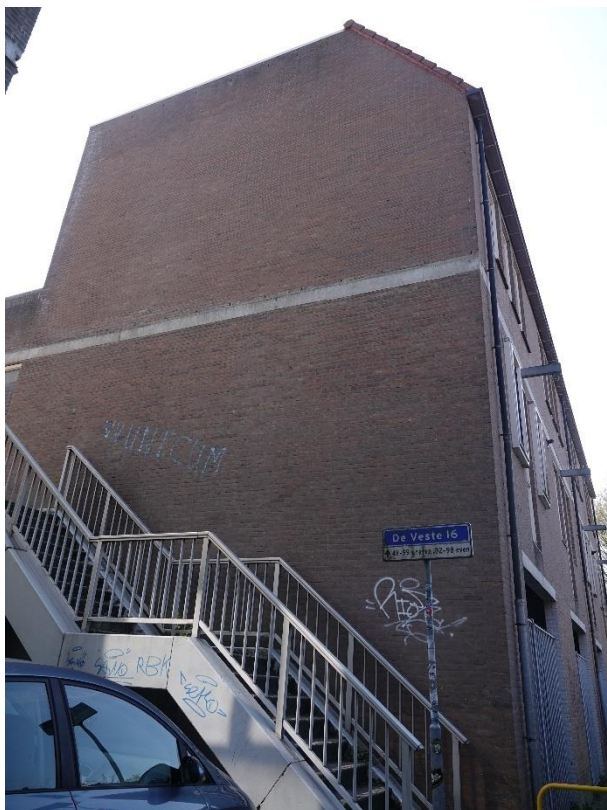
**De Veste 16 73 – 79:** Bouwjaar 1981, gebouwhoogte 13 m, energielabel F, met open stootvoegen op de oost- en westzijde van het gebouw. Er zijn diverse, toegankelijke open stootvoegen aanwezig, maar de luchtsponw is wel deels gevuld met steenwol/glaswol, maar er is nog wel een deel luchtsponw over welke fysiek ruimte biedt aan vleermuizen (zie ook massawinterverblijven bij de Meenthoek 7 en Binnendijk 95).

| Adres | Bouwjaar | Hoogte (m) | Afstand t.o.v. Maerlant (m) | Energie-label | Toegang via stootvoegen | Gevel-oriëntatie | Groot oppervlak | Isolatie | Opmerkingen |
|---|---|---|---|---|---|---|---|---|---|
| De Veste 16 73 - 79 | 1981 | 13 | 420 | F | ja | OW | ja | deels | luchtsponw tussen buitengevel en glaswol |

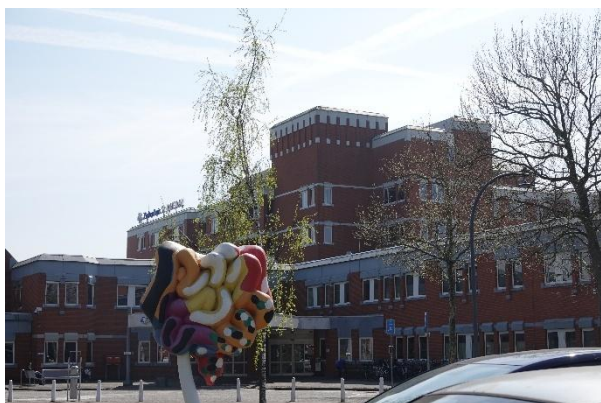
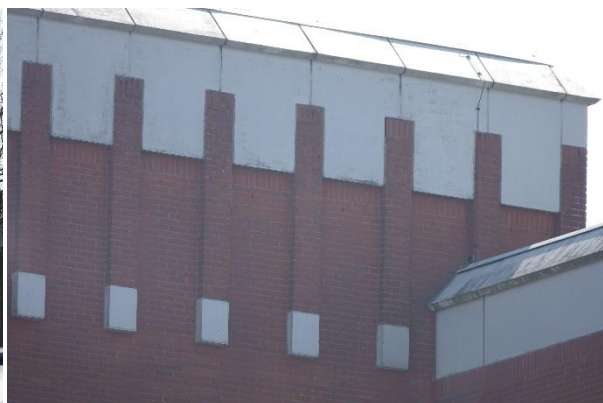
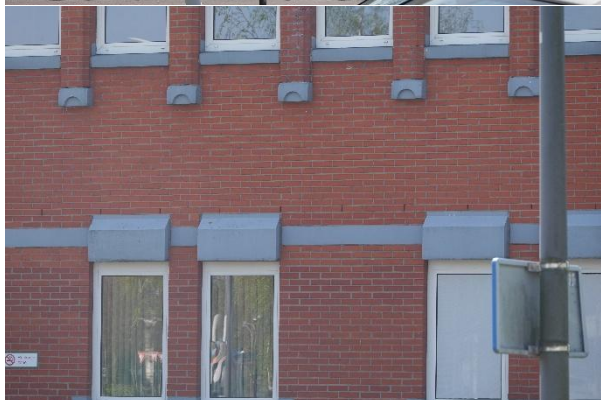
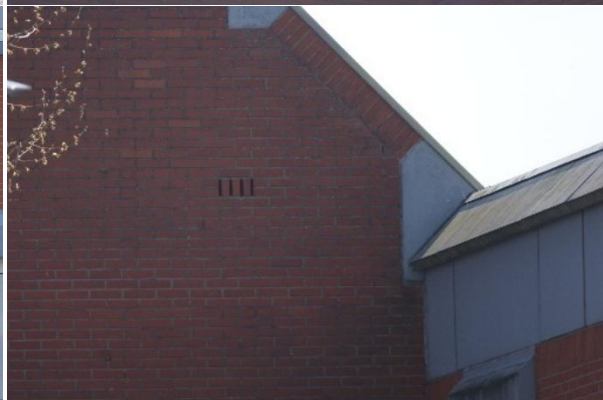
**Ziekenhuisweg 100:** Bouwjaar 1979, maximale hoogte 19 m, energielabel E, met diverse, voldoende grote open stootvoegen en ventilatiesleuven, waarbij op grondniveau geen isolatiemateriaal in de gevel is opgemerkt.

| Adres | Bouwjaar | Hoogte (m) | Afstand t.o.v. Maerlant (m) | Energie-label | Toegang via stootvoegen | Gevel-oriëntatie | Groot oppervlak | Isolatie | Opmerkingen |
|---|---|---|---|---|---|---|---|---|---|
| Ziekenhuisweg 100 | 1979 | 19 | 1.600 | E | ja | NOZW | ja | nee | stootvoegen van laagbouw gecheckt |
